Restauro del Bastione delle Forche

PROGETTO ESECUTIVO

RESTAURO SUPERFICI Prospetto Sud	RS. 02 scala 1:100
Questo progetto è stato realizzato da Spira srl nel rispetto delle regole stabilite dal proprio sistema di gestione qualità - conforme ai requisiti ISO 9001/2008 valutato da BUREAU VERITAS Certification e coperto da certificato n°167233	DATA: Settembre 2012
© COPYRIGHT DEL COMUNE DI PRATO VIETATA LA PRODUZIONE ANCHE PARZIALE	Rev.:

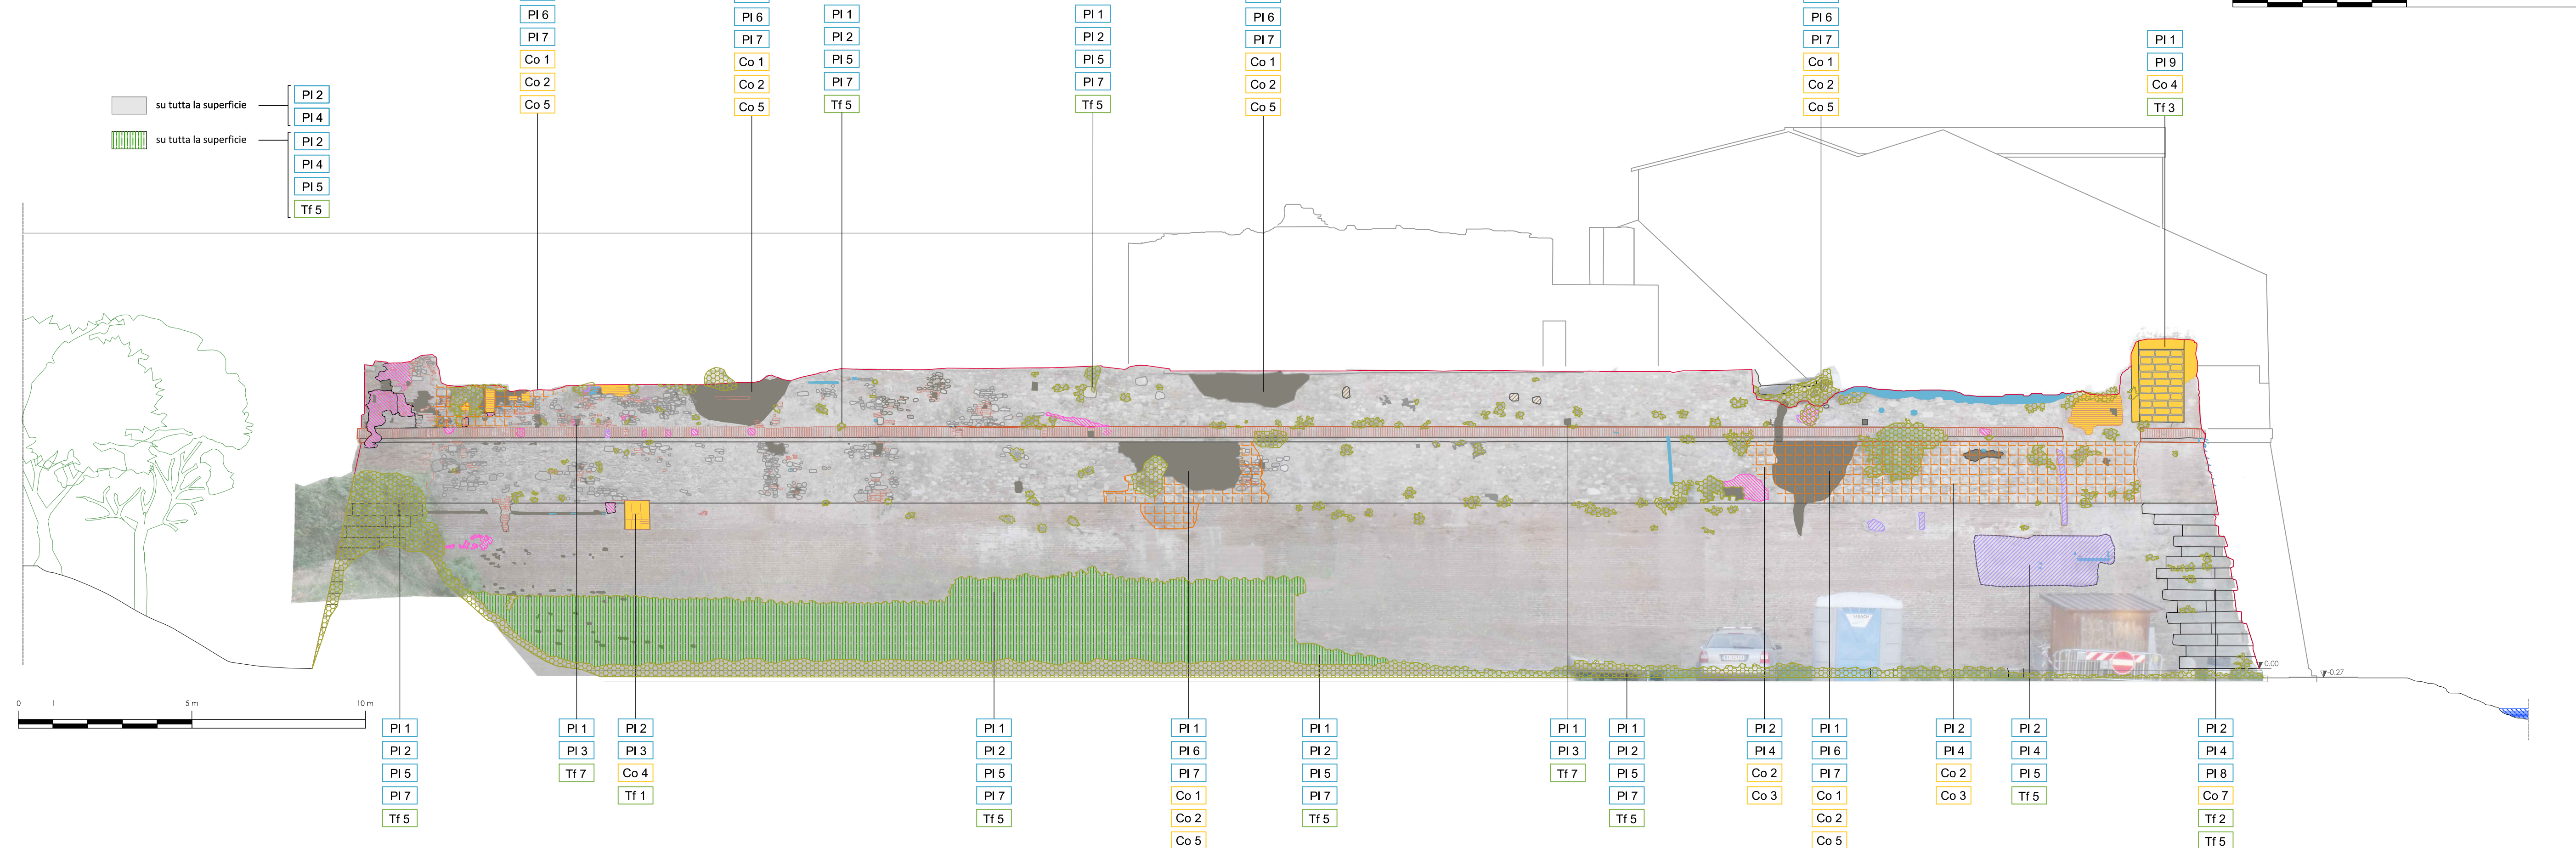
PROSPETTO SUD - DEGRADO E INTERVENTI

MATERIALI	FENOMENI DI DEGRADO
Muratura di mattoni con giunti regolari	Deposito superficiale
Muratura mista di ciottoli (alberese), pietrame e laterizi	Degrado del laterizio (esfoliazione, ecc.)
Muratura in elementi squadri di alberese disposti in corsi paralleli	Degrado dei giunti di malta (erosione, disgregazione)
Pietra arenaria (pietra serena)	Stuccature e integrazioni incongrue
Pietra alberese	Allentamento della tessitura muraria
Lacerti di intonaco	Lacuna della tessitura muraria
Cornici o architravi in mattoni/mezzane a vista	Patina biologica
Muratura di epoca recente	Vegetazione infestante
Elementi estranei impropri di varia natura	Elementi estranei impropri di varia natura
Lacune e discontinuità murarie	Lesione
Stuccature	Presenza di intonaco
Vegetazione infestante	Muratura di epoca recente
	Macchie, sostanze di varia natura

ANALISI DEGLI INTERVENTI	
OPERAZIONI DI PULITURA	
PI 1	Estirpazione meccanica della vegetazione mediante forbici, falciotti o attrezzi simili dal paramento murario e successiva eliminazione dell'apparato radicale.
PI 2	Pulitura a secco diffusa con pennelli, spazzole di saggina, scopinetti ed eventuale uso di aspiratori per rimozione dei depositi superficiali incoerenti.
PI 3	Rimozione di elementi estranei di varia natura non compatibili con il supporto e di stuccature e integrazioni inidonee, da eseguirsi con spatole, bisturi e scalpelli di piccole dimensioni, avendo ogni cura per non danneggiare le superfici limitrofe.
PI 4	Pulitura mediante cicli di lavaggio con acqua deionizzata nebulizzata a bassa pressione alternati a blanda pulitura meccanica con spazzole morbide e spugne.
PI 5	Trattamento biodeterioro di alghe, licheni e di vegetazione superiore con prodotto biocida (tipo Biotin T) a tre cicli di applicazione a distanza di 5 giorni l'uno dall'altro e successivo risciacquo della superficie con acqua deionizzata da irrorare a bassa pressione con idroquattro e eventuale brushing con spazzole di saggina o di nylon.

PI 6	Estirpazione meccanica della vegetazione con smontaggio degli elementi smossi dal paramento murario per l'eliminazione dell'apparato radicale, pulitura accurata e ripristino della muratura.
PI 7	Trattamento devitalizzante dell'apparato radicale residuo con idonei prodotti.
PI 8	Pulitura chimica localizzata per rimozione di macchie, sostanze di varia natura, patine biologiche, efflorescenze saline, incrostazioni tenaci e croste nere non rimosse con gli interventi sopra descritti, con idonei impacchi assorbenti a base di carbonato di ammonio, impomatamenti a base di acqua distillata e sbono tensioattivo, applicazione di solventi organici e/o inorganici e successiva rimozione dei residui con acqua deionizzata e spazzole morbide di saggina.
PI 9	Demolizione di muratura di epoca recente.
OPERAZIONI DI CONSOLIDAMENTO	
Co 1	Rigenerazione e consolidamento diffuso delle murature mediante iniezioni di miscela leganti a base di calce e pozzolana a stabilità volumetrica e basso contenuto di sali solubili.

Co 2	Fissaggio e reintegrazione degli elementi smossi o mancanti mediante estrazione degli stessi, pulitura e lavaggio, preparazione del piano di posa con malta simile all'originale e idoneamente additivata, ricollocazione in opera e chiusura in sottocoro dei giunti.
Co 3	Risarcimento e statura dei giunti di malta mediante applicazione in strati successivi di un impasto a base di calce idraulica e idonei inerti, previo consolidamento delle malte disgregate, pulitura profonda delle co-miscele dell'apparato-chiatura muraria e bagnatura della superficie. Statura di finitura con un impasto a base di grassello di calce. Eventuale correzione cromatica a velatura con pigmenti minerali (terre e ossidi) con idoneo legante.
Co 4	Sostituzione e/o ripristino di muratura con elementi di alberese, pietrame o laterizio simile all'esistente
Co 5	Ricostruzione della muratura con elementi precedentemente smontati o di nuova fornitura con caratteristiche simili all'esistente.

Co 6	Integrazione di muratura a colmo del parapetto con posa in opera degli elementi su letto di malta idraulica pozzolana idoneamente modellata in modo da favorire il deflusso delle acque meteoriche.
Co 7	Integrazione di elementi in pietra dei cantonali con elementi simili all'esistente, consolidamento di quelli esistenti e ripristino degli ancoraggi e degli elementi metallici esistenti.
OPERAZIONI DI PROTEZIONE E FINITURA	
Tf 1	Stuccatura di lesioni, fratture, lacune con impasto a base di calce con grana e cromia integrate al contesto e idonee caratteristiche di idraulicità.
Tf 2	Revisione e restauro degli elementi lapidei dei cantonali, stuccatura e sigillatura dei giunti.
Tf 3	Stuccatura, sigillatura e consolidamento delle creste murarie previo sbarbo mediante aspirazione delle componenti terrose di accumulo, rimozione del cono sommitale della muratura, lavaggio e successiva posa in opera su letto di malta idraulica pozzolana idoneamente modellata in modo da favorire il deflusso delle acque meteoriche.

Tf 4	Trattamento conservativo dei lacerti di intonaco.
Tf 5	Prevenzione da nuovi attacchi biologici delle superfici esterne mediante applicazione di biocida (tipo Biotin T) con uno spettro di attività completo su alghe, batteri, funghi, licheni e licheni, senza ulteriore risciacquo allo scopo di mantenere il principio attivo sul supporto.
Tf 6	Trattamento di risarcimento dei difetti di coesione mediante impregnazione
Tf 7	Installazione dispositivi antivoltati (reti, dissuasori etc.)
Tf 8	Installazione di nuova cimasa in pietra.
