Restauro del Bastione delle Forche

PROGETTO ESECUTIVO

RESTAURO SUPERFICI Prospetto Est	RS. 03 scala 1:100
Questo progetto è stato realizzato da Spira s.r.l. nel rispetto delle regole stabilite dal proprio sistema di gestione qualità, conforme ai requisiti ISO 9001/2008 valutato da BUREAU VERITAS Certification e coperto da certificato n°167233	DATA: Settembre 2012 Rev.:
© COPYRIGHT DEL COMUNE DI PRATO VIETATA LA PRODUZIONE ANCHE PARZIALE

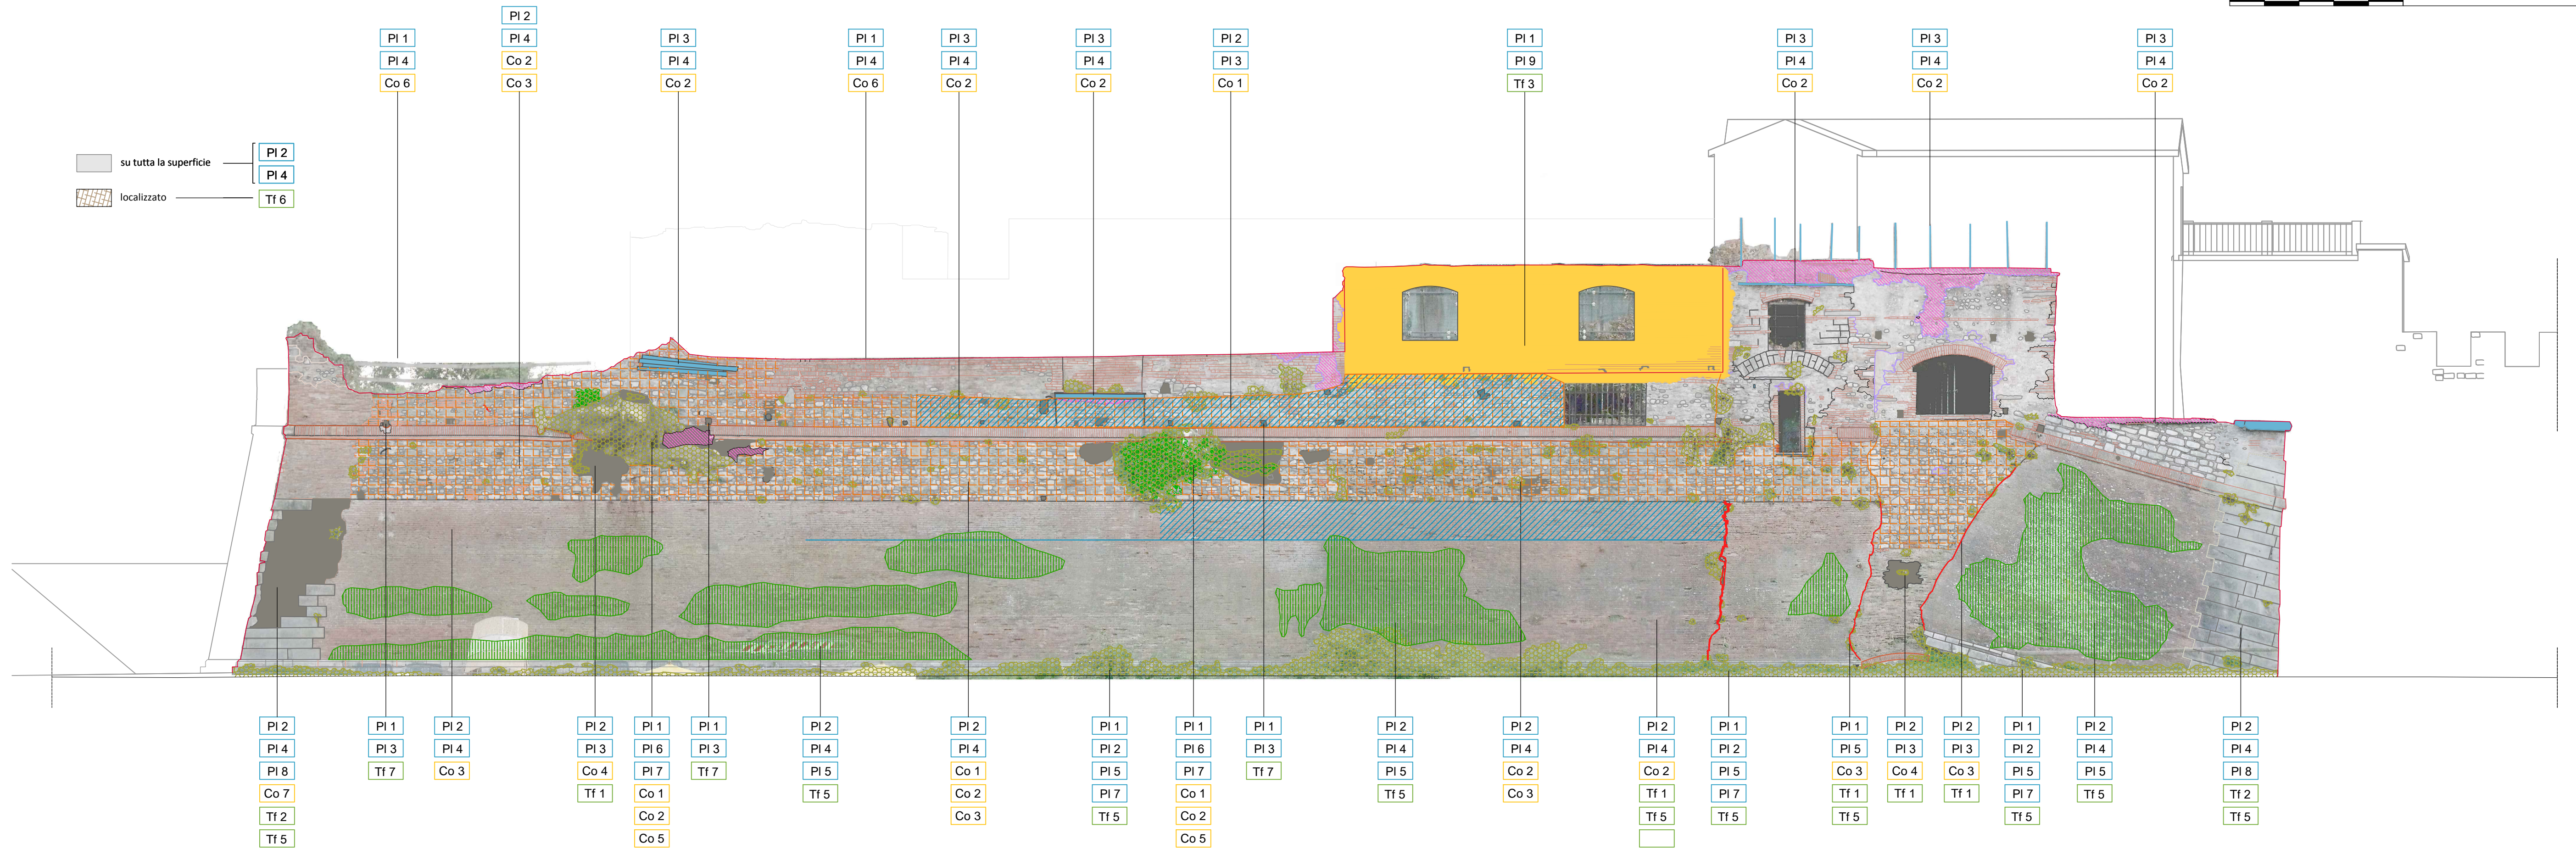
PROSPETTO EST - DEGRADO E INTERVENTI

MATERIALI	FENOMENI DI DEGRADO
Muratura di mattoni con giunti regolari	Deposito superficiale
Muratura mista di ciottoli (alberese), pietrame e laterizi	Degrado del laterizio (esfoliazione, ecc.)
Muratura in elementi squadri di alberese disposti in corsi paralleli	Degrado dei giunti di malta (erosione, disgregazione)
Pietra arenaria (pietra serena)	Stuccature e integrazioni incongrue
Pietra alberese	Allentamento della tessitura muraria
Lacerti di intonaco	Lacuna della tessitura muraria
Cornici o architravi in mattoni/mezzane a vista	Patina biologica
Muratura di epoca recente	Vegetazione infestante
Elementi estranei impropri di varia natura	Elementi estranei impropri di varia natura
Lacune e discontinuità murarie	Lesione
Stuccature	Presenza di intonaco
Vegetazione infestante	Muratura di epoca recente
	Macchie, sostanze di varia natura

ANALISI DEGLI INTERVENTI	
OPERAZIONI DI PULITURA	OPERAZIONI DI PROTEZIONE E FINITURA
<p>PI 1 Estrazione meccanica della vegetazione mediante forci, falciati o attrezzi simili dal paramento murario e successiva eliminazione dell'apparato radicale.</p> <p>PI 2 Pulitura a secco diffusa con pennelli, stracci, spazzole di saggina, scopi ed eventuali uso di aspiratori per rimozione dei depositi superficiali incoerenti.</p> <p>PI 3 Rimozione di elementi estranei di varia natura non compatibili con il supporto e di stuccature e integrazioni inidonee, da eseguirsi con spatole, bisturi e scalpelli di piccole dimensioni, avendo ogni cura per non danneggiare le superfici limitrofe.</p> <p>PI 4 Pulitura mediante cicli di lavaggio con acqua deionizzata nebulizzata a bassa pressione alternati a bilanda pulitura meccanica con spazzole morbide e spugne.</p> <p>PI 5 Trattamento biodeterlogico di alghe, licheni e di vegetazione superiore con prodotto biocida (tipo Biotin T) a tre cicli di applicazione a distanza di 5 giorni l'uno dall'altro e successivo risciacquo della superficie con acqua deionizzata da irrorare a bassa pressione con idropulitrice ed eventuale bruciatore con spazzole di saggina o di nylon.</p> <p>PI 6 Estrazione meccanica della vegetazione con smontaggio degli elementi smossi del paramento murario per l'eliminazione dell'apparato radicale, pulitura accurata e ripristino della muratura.</p> <p>PI 7 Trattamento devitalizzante dell'apparato radicale residuo con idonei prodotti.</p> <p>PI 8 Pulitura chimica localizzata per rimozione di macchie, sostanze di varia natura, patine biologiche, efflorescenze saline, incrostazioni ferrose e croste nere non rimosse con gli interventi sopra descritti, con idonei impacchi assorbenti a base di carbonato di ammonio, tamponamenti a base di acqua deionizzata e idoneo tensioattivo, applicazione di solventi organici e/o inorganici e successiva rimozione dei residui con acqua deionizzata e spazzole morbide di saggina.</p> <p>PI 9 Demolizione di muratura di epoca recente.</p>	<p>Co 2 Fissaggio e reintegrazione degli elementi smossi o mancanti mediante estrazione degli stessi, pulitura e lavaggio, preparazione del piano di posa con malta simile all'originale e idoneamente additivata, ricollocazione in opera e chiusura in sottoquadro dei giunti.</p> <p>Co 3 Risarcimento e stitatura dei giunti di malta mediante applicazione in strati successivi di un impasto a base di calce idraulica e idonei inerti, previo consolidamento delle malte disgregate, pulitura profonda delle co mmesse dell'apparecchiatura muraria e bagnatura della superficie. Stitatura di finitura con un impasto a base di grassello di calce. Eventuale correzione cromatica a valatura con pigmenti minerali (terre e ossidi) con idoneo legante.</p> <p>Co 4 Sostituzione e/o ripristino di muratura con elementi di alberese, pietrame o laterizio similare all'esistente.</p> <p>Co 5 Ricostruzione della muratura con elementi precedentemente smontati o di nuova fornitura con caratteristiche simili all'esistente.</p> <p>Co 6 Integrazione di muratura a colmo del parapetto con posa in opera degli elementi su letto di malta idraulica pozzolana idoneamente modellata in modo da favorire il deflusso delle acque meteoriche.</p> <p>Co 7 Integrazione di elementi in pietra dei cantonali con elementi simili all'esistente, consolidamento di quelli esistenti e ripristino degli ancoraggi e degli elementi metallici esistenti.</p>

<p>OPERAZIONI DI CONSOLIDAMENTO</p> <p>Co 1 Rigenerazione e consolidamento diffuso delle murature mediante iniezioni di miscela leganti a base di calce e pozzolana a stabilità volumetrica e basso contenuto di sali solubili.</p>	<p>TI 1 Stuccatura di lesioni, fratture, lacune con impasto a base di calce con grana e cromia integrate al contesto e idonee caratteristiche di idraulicità.</p> <p>TI 2 Revisione e restauro degli elementi lapidei dei cantonali, stuccatura e sigillatura dei giunti.</p> <p>TI 3 Stuccatura, sigillatura e consolidamento delle creste murarie previo diserbo mediante asportazione delle componenti terrose di accumulo, rimozione del corneo scoriato della muratura, lavaggio e successiva posa in opera su letto di malta idraulica pozzolana idoneamente modellata in modo da favorire il deflusso delle acque meteoriche.</p> <p>TI 4 Trattamento conservativo dei lacerti di intonaco.</p> <p>TI 5 Prevenzione da nuovi attacchi biologici delle superfici esterne mediante applicazione di biocida (tipo Biotin T) con uno spettro di attività completo su attinomiceti, batteri, funghi, alghe e licheni, senza ulteriore risciacquo allo scopo di mantenere il principio attivo sul supporto.</p> <p>TI 6 Trattamento di risarcimento dei difetti di coesione mediante impregnazione.</p> <p>TI 7 Installazione dispositivi antivolatili (reti, dissuasori etc.)</p> <p>TI 8 Installazione di nuova cimasa in pietra.</p>
