COMUNE DI PRATO
SERVIZIO LAVORI PUBBLICI, GRANDI OPERE, ENERGIA E PROTEZIONE CIVILE
U.O. RECUPERO DEL PATRIMONIO STORICO

Restauro del Bastione delle Forche

PROGETTO ESECUTIVO

RESTAURO SUPERFICI
Prospetto Nord-Ovest e Interno
RS. 05
scala 1:100
DATA: Settembre 2012
Rev.:

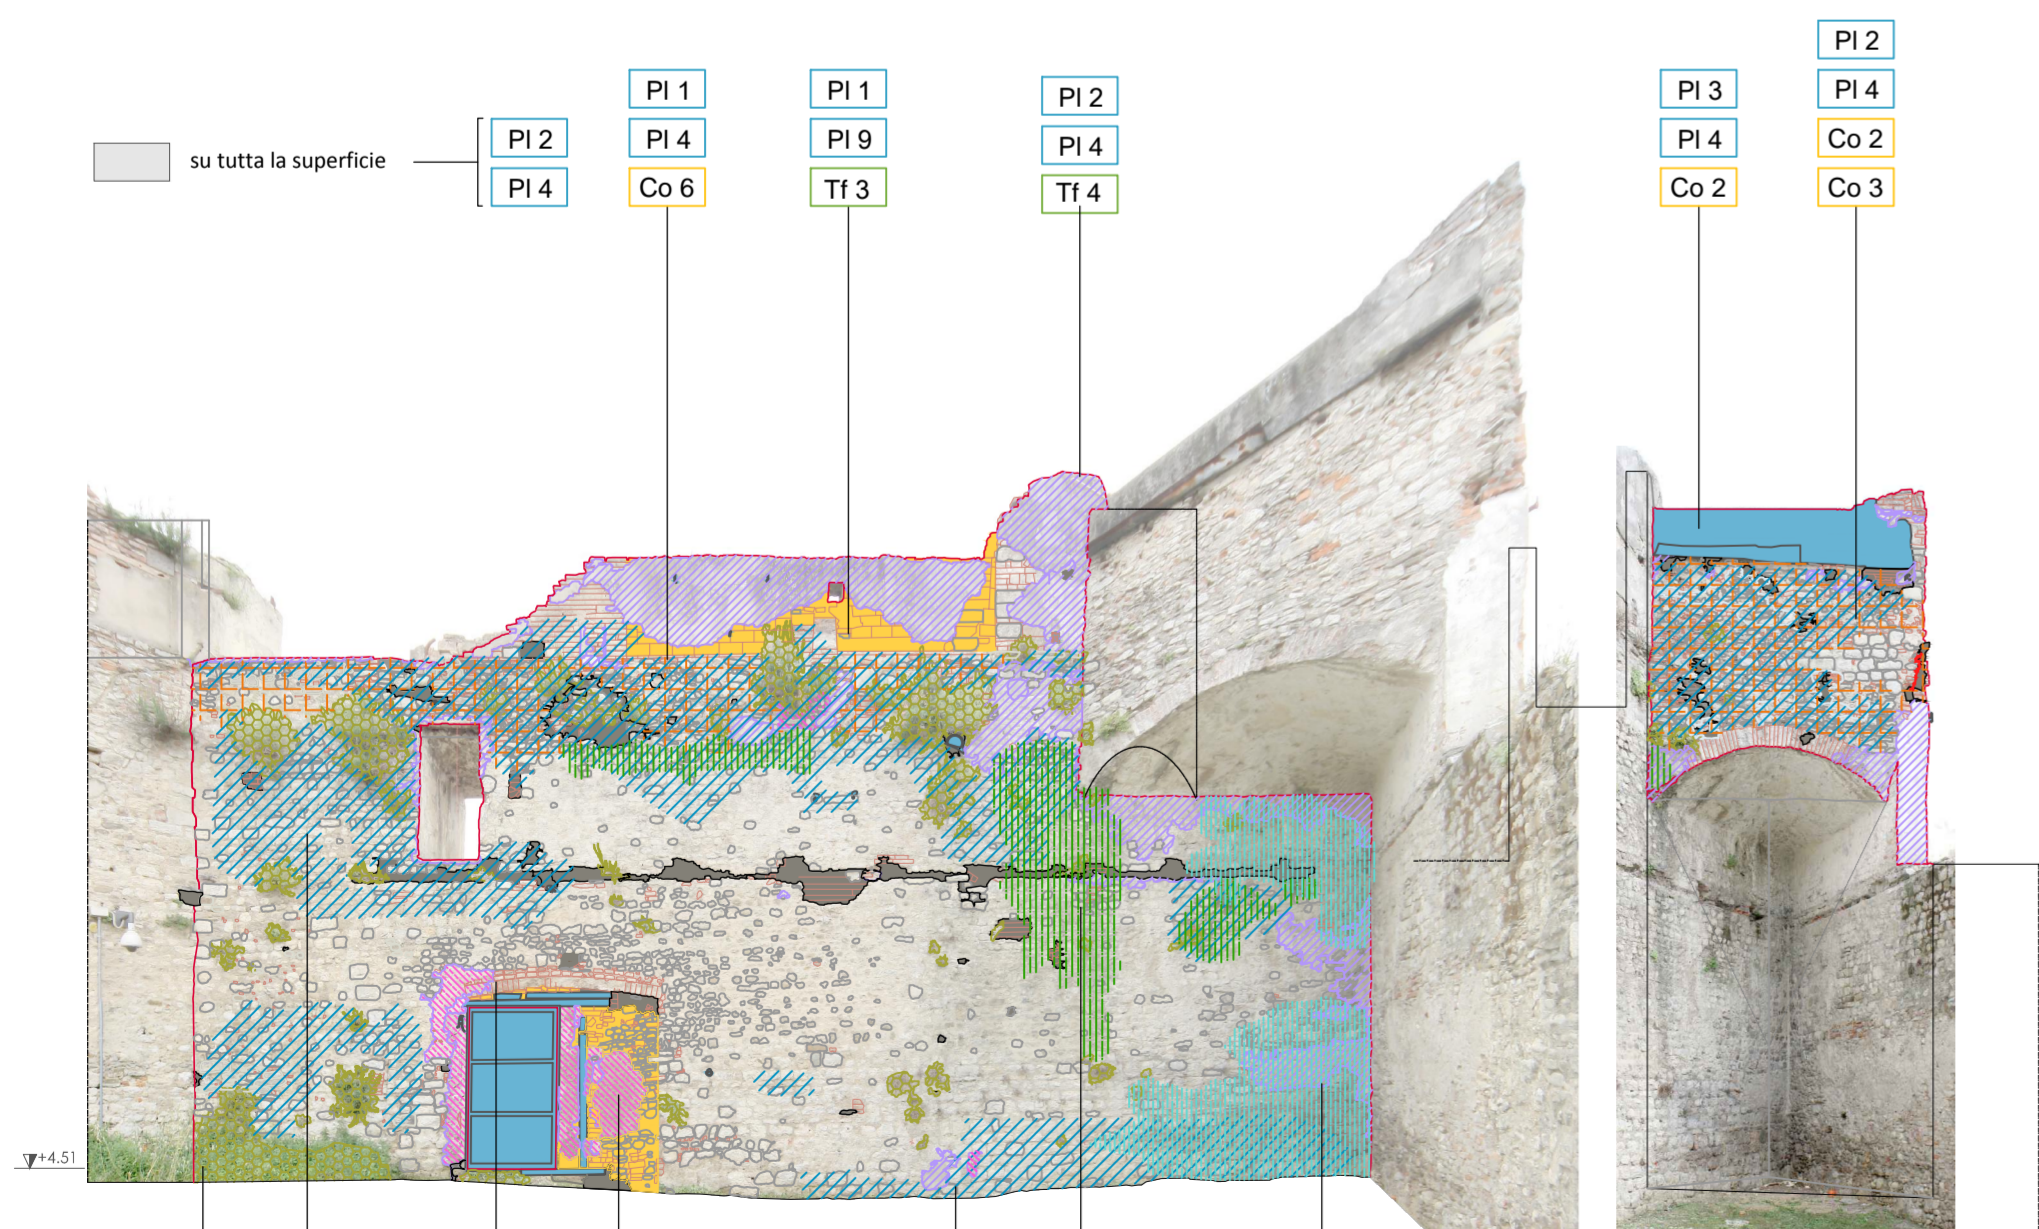
PROSPETTO NORD-OVEST - DEGRADO E INTERVENTI

- Deposito superficiale
- Degrado del laterizio (esfoliazione, ecc.)
- Degrado dei giunti di malta (erosione, disgregazione)
- Stuccature e integrazioni incongrue
- Allentamento della tessitura muraria
- Lacuna della tessitura muraria
- Patina biologica
- Vegetazione infestante
- Elementi estranei impropri di varia natura
- Lesione
- Presenza di intonaco
- Muratura di epoca recente
- Macchie, sostanze di varia natura

- PI 1** Estirpazione meccanica della vegetazione mediante forbici, falciatori o attrezzi simili dal paramento murario e successiva eliminazione dell'apparato radicale.

- PI 2** Puntura a secco diffusa con pennelli, stracci, spazzole di saggina, scopinetti ed eventuale uso di aspiratori per rimozione dei depositi superficiali incoerenti.

- PI 3** Rimozione di elementi estranei di varia natura non compatibili con il supporto e di stuccature e integrazioni inidonee, da eseguirsi con spatole, bisturi e scalpelli di piccole dimensioni, avendo ogni cura per non danneggiare le superfici limitrofe.

- PI 4** Puntura mediante cicli di lavaggio con acqua deionizzata nebulizzata a bassa pressione alternati a blanda pulitura meccanica con spazzole morbide e spugne.

- PI 5** Trattamento biodeteriogeno di alghe, licheni e di vegetazione superiore con prodotto biocida (tipo Biotin T) a tre cicli di applicazione a distanza di 5 giorni l'uno dall'altro e successivo risciacquo della superficie con acqua deionizzata da irrorare a bassa pressione con idropulitrice ed eventuale bruschinaggio con spazzole di saggina o di nylon.

- PI 6** Estirpazione meccanica della vegetazione con smontaggio degli elementi smossi del paramento murario per l'eliminazione dell'apparato radicale, pulitura accurata e ripristino della muratura.

- PI 7** Trattamento devitalizzante dell'apparato radicale residuo con idonee prodotti.
- PI 8** Puntura chimica localizzata per rimozione di macchie, sostanze di varia natura, patine biologiche, efflorescenze saline, incrostazioni terrose e croste nere non rimosse con gli interventi sopra descritti, con idonei impacchi assorbenti a base di carbonato di ammonio, tamponamenti a base di acqua distillata e idoneo tensioattivo, applicazione di solventi organici e/o inorganici e successiva rimozione dei residui con acqua deionizzata e spazzole morbide di saggina.

- PI 9** Demolizione di muratura di epoca recente.

- Co 2** Fissaggio e reintegrazione degli elementi smossi o mancanti mediante estrazione degli stessi, pulitura e lavaggio, preparazione del piano di posa con malta simile all'originale e idoneamente additivata, ricollocazione in opera e chiusura in sottoquadro dei giunti.

- Co 3** Risarcimento e stitatura dei giunti di malta mediante applicazione in strati successivi di un impasto a base di calce idraulica e idonei inerti, previo consolidamento delle malte disgregate, pulitura profonda delle comessure dell'apparecchiatura muraria e bagnatura della superficie. Stitatura di finitura con un impasto a base di grassello di calce. Eventuale correzione cromatica a velatura con pigmenti minerali (terre e ossidi) con idoneo legante.

- Co 4** Sostituzione e/o ripristino di muratura con elementi di alberese, pietra o laterizio similare all'esistente.
- Co 5** Ricostruzione della muratura con elementi precedentemente smontati o di nuova fornitura con caratteristiche similari all'esistente.

- Co 6** Integrazione di muratura a colmo del parapetto con posa in opera degli elementi su letto di malta idraulica pozzolana idoneamente modellata in modo da favorire il deflusso delle acque meteoriche.

- Co 7** Integrazione di elementi in pietra dei cantonali con elementi simili all'esistente, consolidamento di quelli esistenti e ripristino degli ancoraggi e degli elementi metallici esistenti.

- Tf 1** Stuccatura di lesioni, fratture, lacune con impasto a base di calce con grana e cromia integrate al contesto e idonee caratteristiche di idraulicità.

- Tf 2** Revisione e restauro degli elementi lapidei dei cantonali, stuccatura e sigillatura dei giunti.
- Tf 3** Stuccatura, sigillatura e consolidamento delle creste murarie previo diserbo mediante asportazione delle componenti terrose di accumulo, rimozione del conico sommitale della muratura, lavaggio e successiva posa in opera su letto di malta idraulica pozzolana idoneamente modellata in modo da favorire il deflusso delle acque meteoriche.

- Tf 4** Trattamento conservativo dei lacerti di intonaco.
- Tf 5** Prevenzione da nuovi attacchi biologici delle superfici esterne mediante applicazione di biocida (tipo Biotin T) con uno spettro di attività completo su attinomiceti, batteri, funghi, alghe e licheni, senza ulteriore risciacquo allo scopo di mantenere il principio attivo sul supporto.

- Tf 6** Trattamento di risarcimento dei difetti di coesione mediante impregnazione.
- Tf 7** Installazione dispositivi antivoltati (reti, dissuasori etc.)

- Tf 8** Installazione di nuova cimasa in pietra.

- Co 1** Rigenerazione e consolidamento diffuso delle murature mediante iniezioni di miscele leganti a base di calce e pozzolana a stabilità volumetrica e basso contenuto di sali solubili.
