**CASCINE DI TAVOLA**  
 RECUPERO DEI MANUFATTI DELL'AREA DELLE PAVONIERE E DEL CANALE DELLA CORSA AI FINI DELLA VALORIZZAZIONE DEL PATRIMONIO STORICO CULTURALE DEL PARCO E DELLA RIGENERAZIONE DEL SISTEMA DELLE ACQUE NEI CANALI - **PROGETTO ESECUTIVO** -

TAVOLA	ELABORATO	Luglio 2013	SCALA
11	MANUFATTO N.9 - AREA DELLE PAVONIERE		1:5.000
	INDIADRAMENTO TERRITORIALE		1:100/50
	STATO ATTUALE - Planimetria e sezioni		1:100/50
	ANALISI DEI MATERIALI E DEL DEGRADO		1:100/50
	INDICAZIONI PROGETTUALI PER IL RECUPERO		1:100/50
DATA

## MANUFATTO N.9

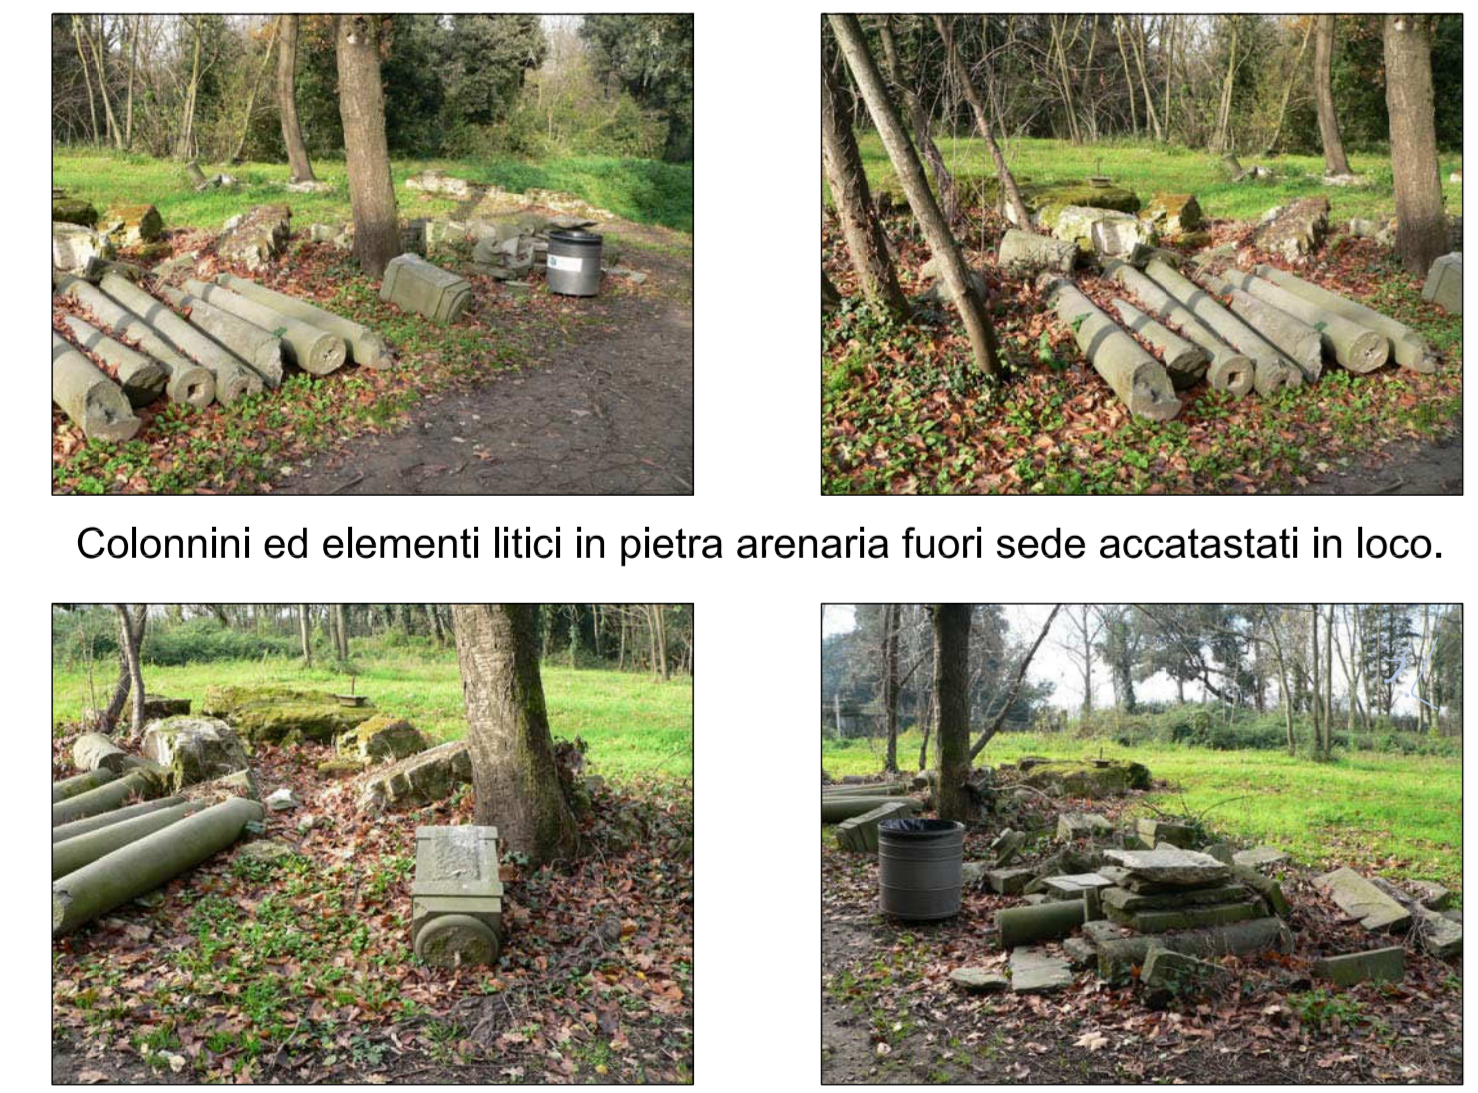
Colonnini ed elementi litici in pietra arenaria fuori sede accatastati in loco.

NOTA:  
 Oltre al consolidamento ed al restauro delle cortine edilizie, per questo manufatto è prevista la ricostruzione totale delle strutture di attracco, sulla base della presenza degli elementi lapidei lavorati accatastati in loco che possono essere riproposti grazie a fotografie storiche scattate quando il manufatto era ancora funzionante. (a fianco, un'immagine del manufatto proveniente dall'archivio Rantagli).

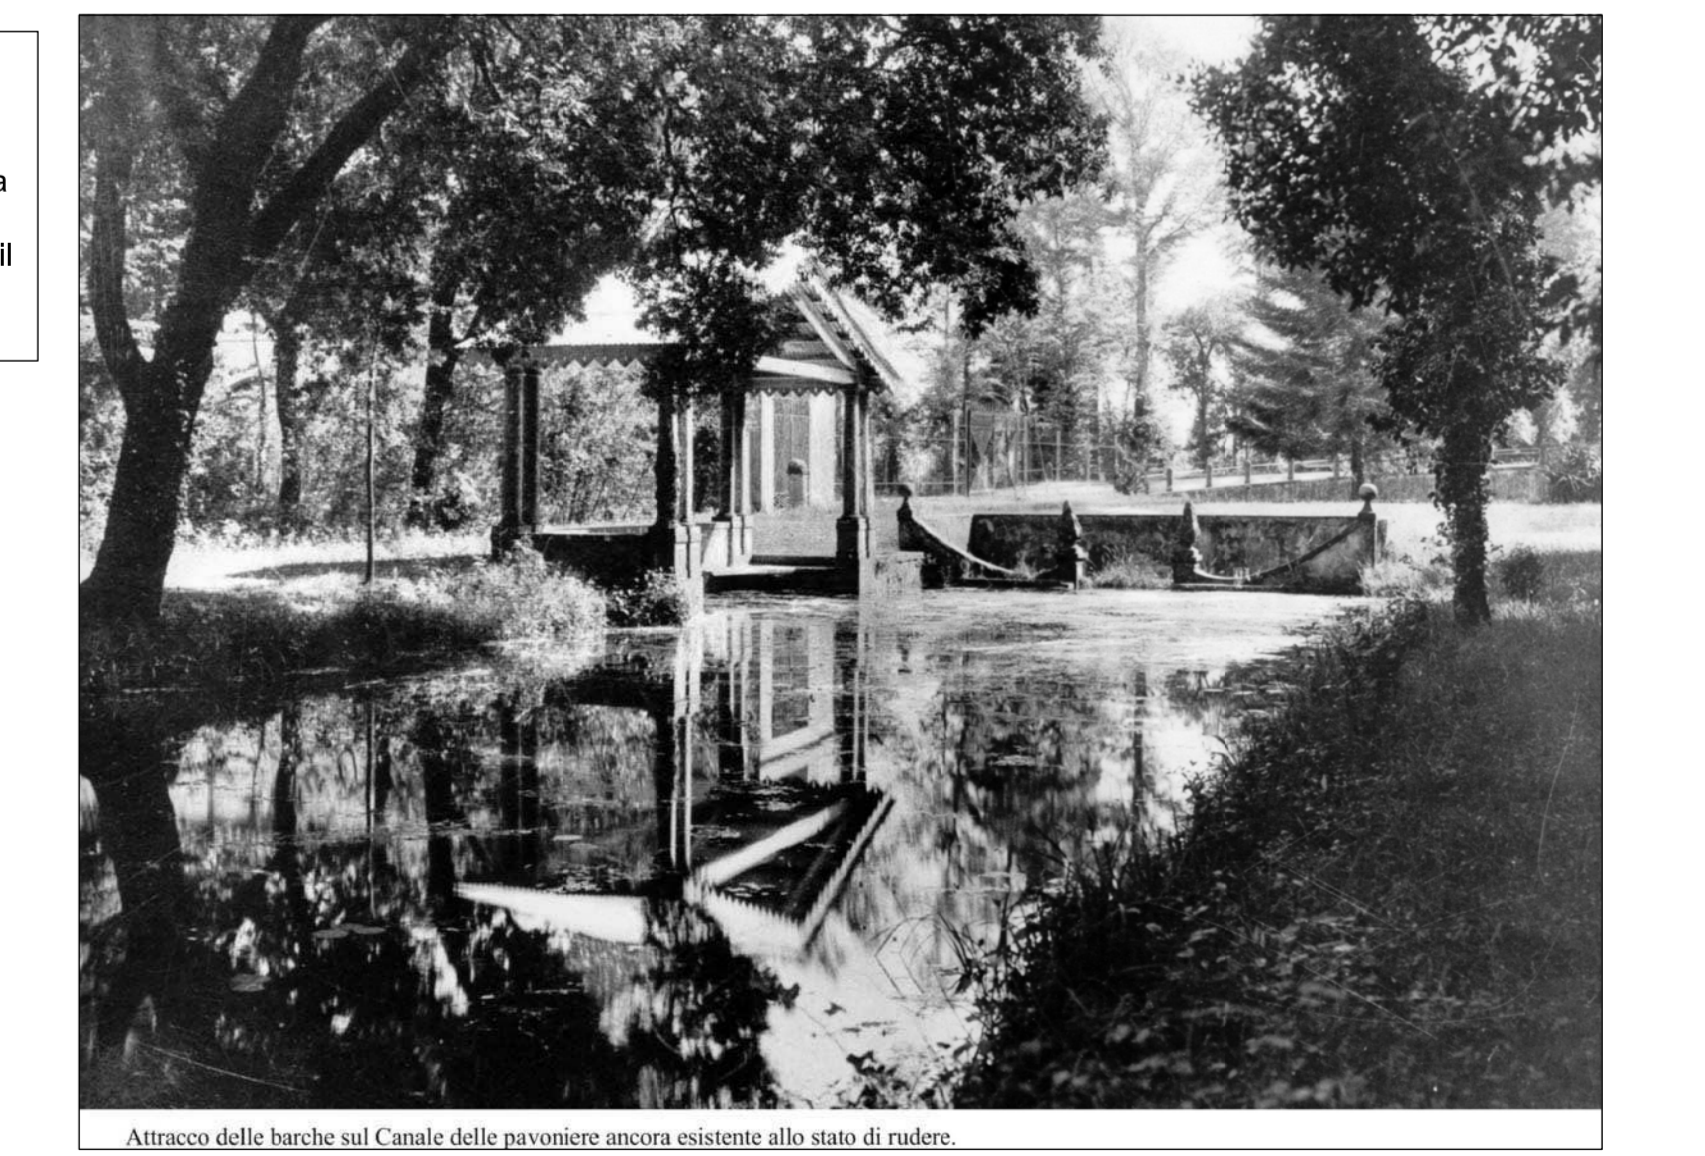
Attracco delle barche nel Canale delle pavoniere ancora esistente alla data di rilievo.
