CASCINE DI TAVOLA
RECUPERO DEI MANUFATTI DELL'AREA DELLE PAVONIERE E DEL CANALE DELLA CORSA AI FINI DELLA VALORIZZAZIONE DEL PATRIMONIO STORICO CULTURALE DEL PARCO E DELLA RIGENERAZIONE DEL SISTEMA DELLE ACQUE NEI CANALI
- PROGETTO ESECUTIVO -

TAVOLA	ELABORATO	Luglio 2013	SCALA
14	MANUFATTO N.11 - AREA DELLE PAVONIERE INQUADRAMENTO TERRITORIALE		1:5.000
IL PROGETTISTA	STATO ATTUALE - Planimetria e sezioni		1:100/50
	ANALISI DEI MATERIALI E DEL DEGRADO Planimetria e sezioni		1:100/50
	INDICAZIONI PROGETTUALI PER IL RECUPERO Planimetria e sezioni		1:100/50
DATA

MANUFATTO N.11

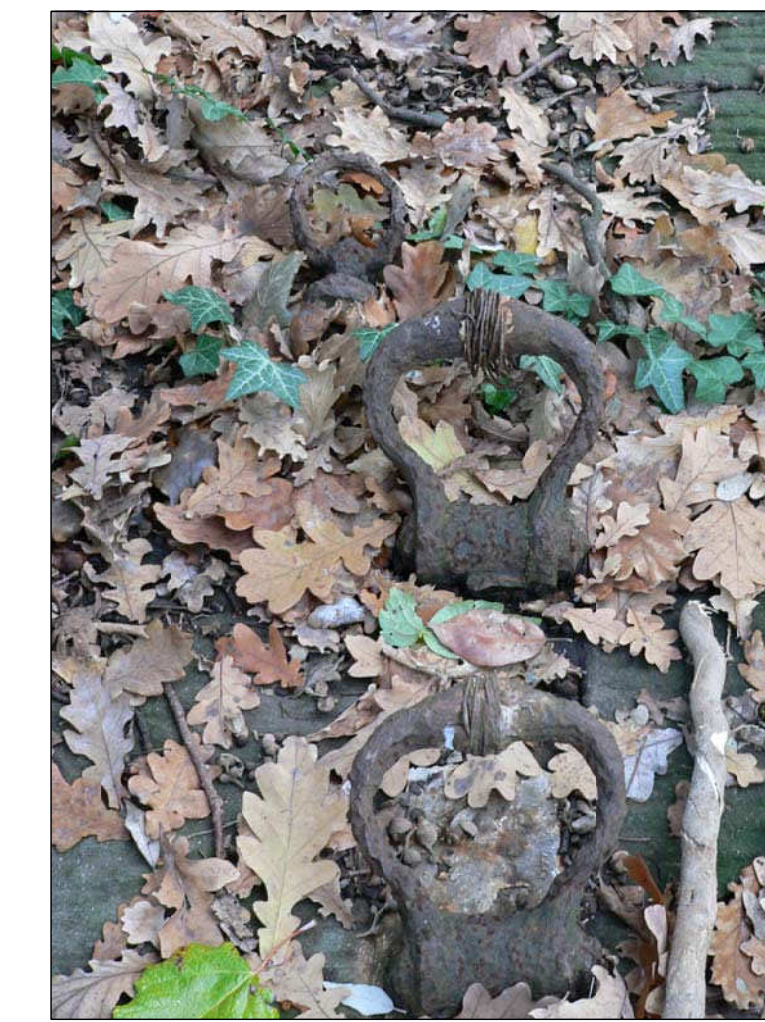
Particolare n.1, anelli in ferro.

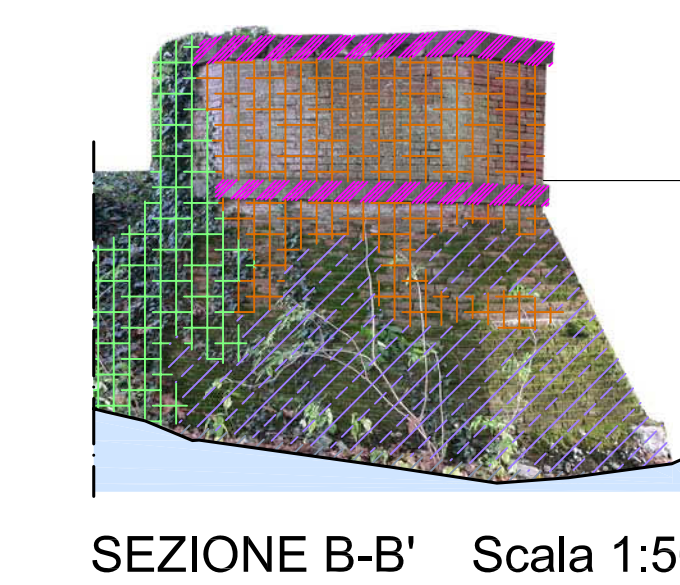
SEZIONE B-B' Scala 1:50

Degradazione multipla della superficie litica
	Vegetazione infestante
	Terreno di riporto e/o deposito superficiale
	Patina biologica
	Struttura muraria in dissesto (fuori asse)
	Allentamento dei giunti di malta
	Ossidazione degli elementi in ferro

Consolidamento e protezione di superfici lapidee spolveranti
	Risanamento da patina biologica
	Asportazione estirpamento e rimozione delle vegetazioni infestanti ed elementi estranei, compresi depositi superficiali
	Ricostituzione dei giunti di malta
	Recupero degli elementi in ferro
	Consolidamento della struttura muraria in dissesto con iniezioni di malte
