Restauro del Bastione delle Forche

PROGETTO ESECUTIVO

Relazione specialistica delle strutture

PST-REL

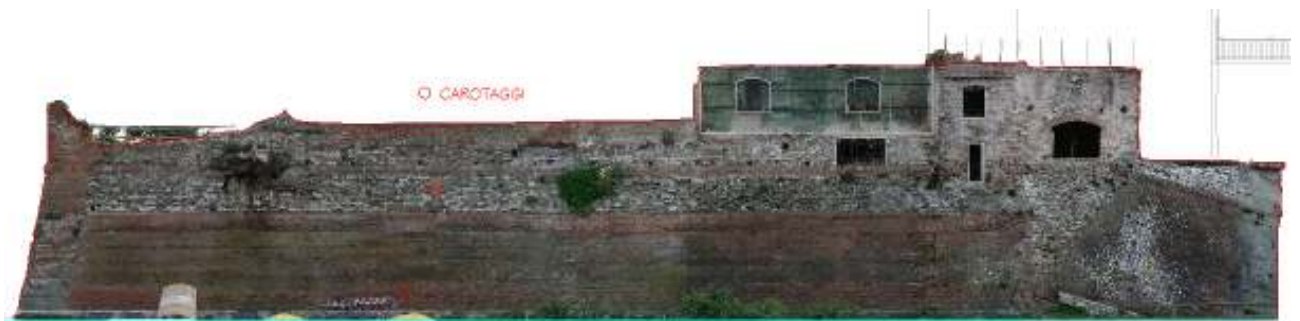
Per la valutazione degli interventi di consolidamento strutturale della muratura del Bastione, sono stati eseguiti una serie di indagini con l'estrazione di carote e con scavi per la verifica dello stato di conservazione del paramento murario della parte sommitale. In particolare i carotaggi sono stati eseguiti sia sulla muratura con paramento esterno in mattoni che quella con paramento esterno in pietrame nella parete est, parallela al corso del Fiume Bisenzio. L'ubicazione dei carotaggi è riportata nella figura seguente.

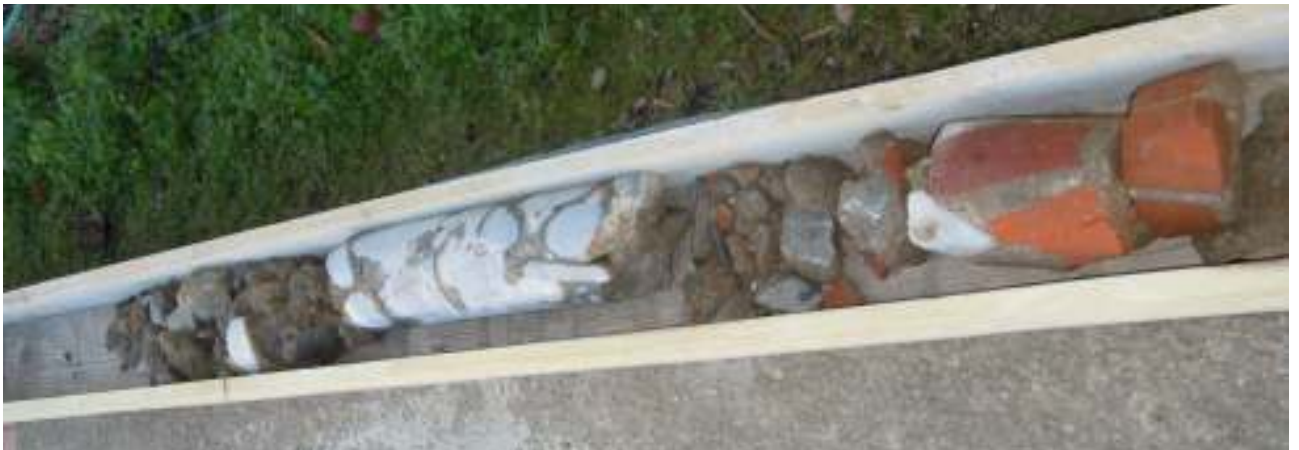
Il carotaggio effettuato sulla porzione bassa della muratura è stato spinto fino ad una profondità di circa 2.50 m. Si riporta una immagine della carota estratta. Si noti che il parziale disgregamento della carota è dovuto all'azione meccanica esercitata per l'estrazione del materiale e non al cattivo stato di aggregazione della muratura, che risulta quindi di buona fattura e consistenza.

Stratigrafia della carota estratta alla base della muratura

Alla luce delle indagini e dei rilievi eseguiti, si ritiene che la porzione di muratura inferiore con paramento in mattoni facciavista non necessiti di interventi strutturali volti al consolidamento della compagine muraria, ad eccezione di un intervento sul prospetto sud volto a ripristinare la muratura che è stata scalzata dalle radici delle piante.

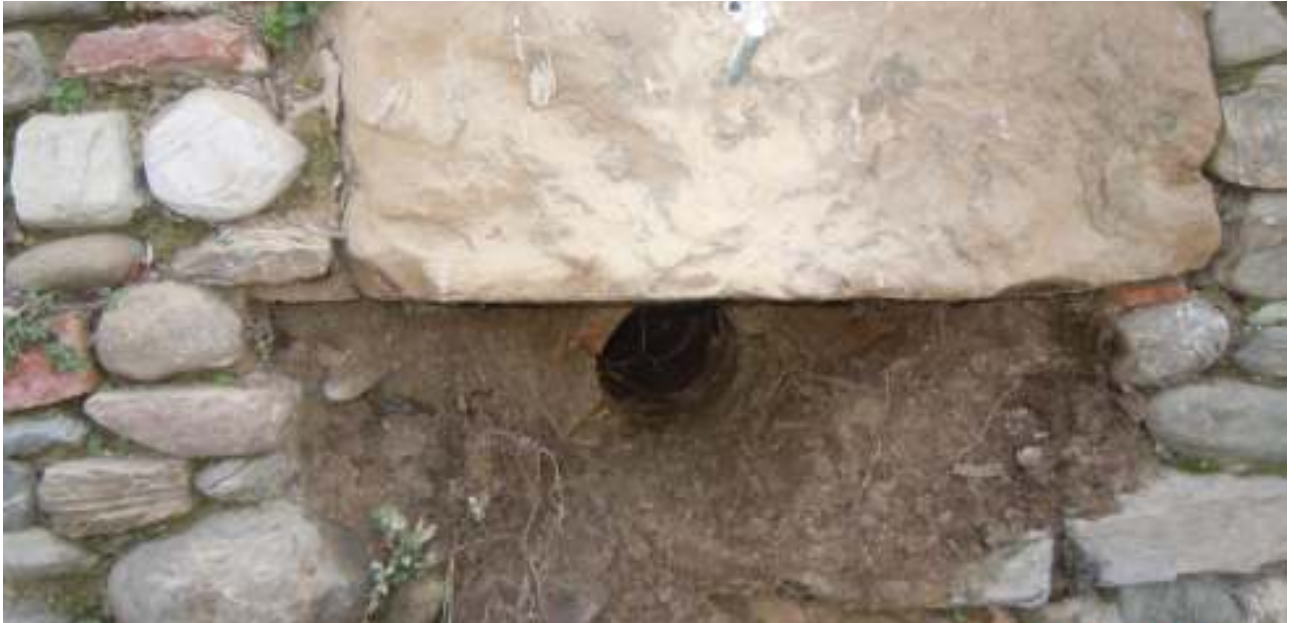
Posizione carota in sommità alla muratura

Il carotaggio eseguito in posizione superiore sulla muratura con paramento esterno in pietrame, spinto ad una profondità di circa 2.20 m, ha mostrato una muratura di pietrame di scadenti caratteristiche meccaniche e caratterizzata da una pressochè totale assenza di malta. Non è stato possibile infatti estrarre una carota intera per assenza del legante; il materiale estratto è quindi costituito da pietrame sciolto come si può evincere dalla fotografia sotto riportata.

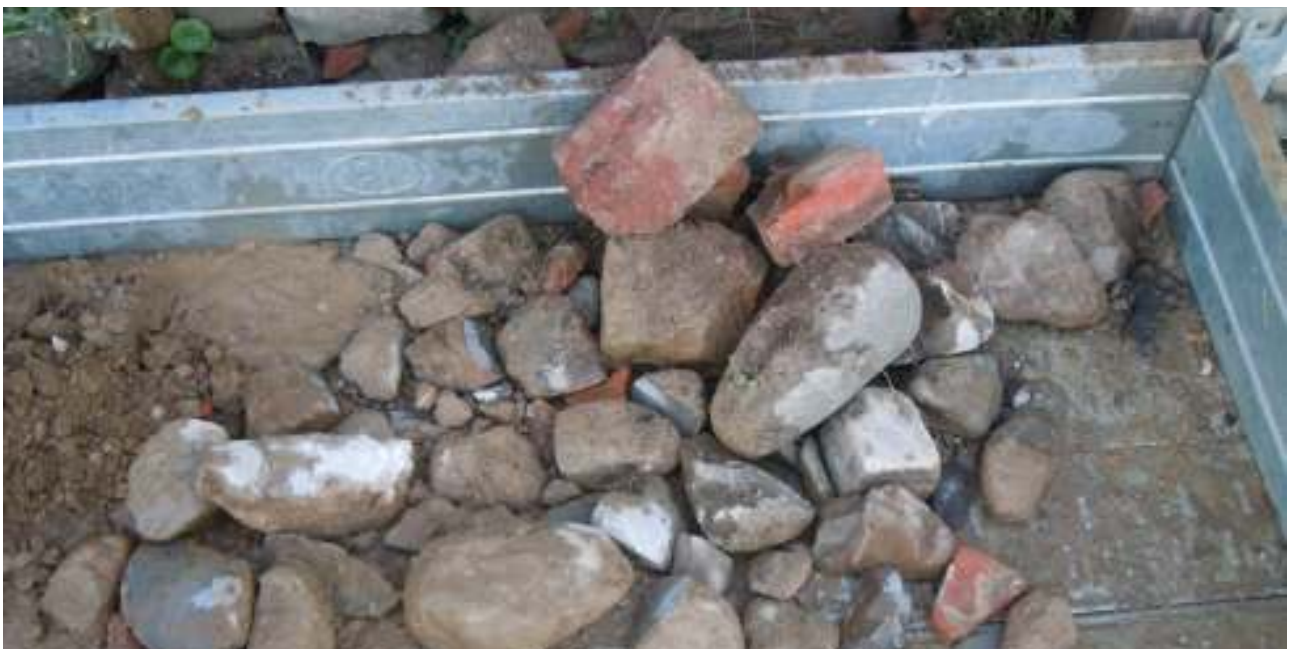
Materiale estratto dal carotaggio

Vista l'assenza del legante nella parte superiore del Bastione, si sono previste iniezioni di malta di calce aerea al fine di riempire i vuoti tra gli elementi lapidei, preceduta dalla ristilatura e sigillatura dei giunti su entrambe le facce del paramento murario.

Per le iniezioni si utilizza una malta a base di calce idraulica naturale tipo Sika Consolidante, a base di calce idraulica naturale NHL 3.5 secondo EN 459-1, esente da cemento.

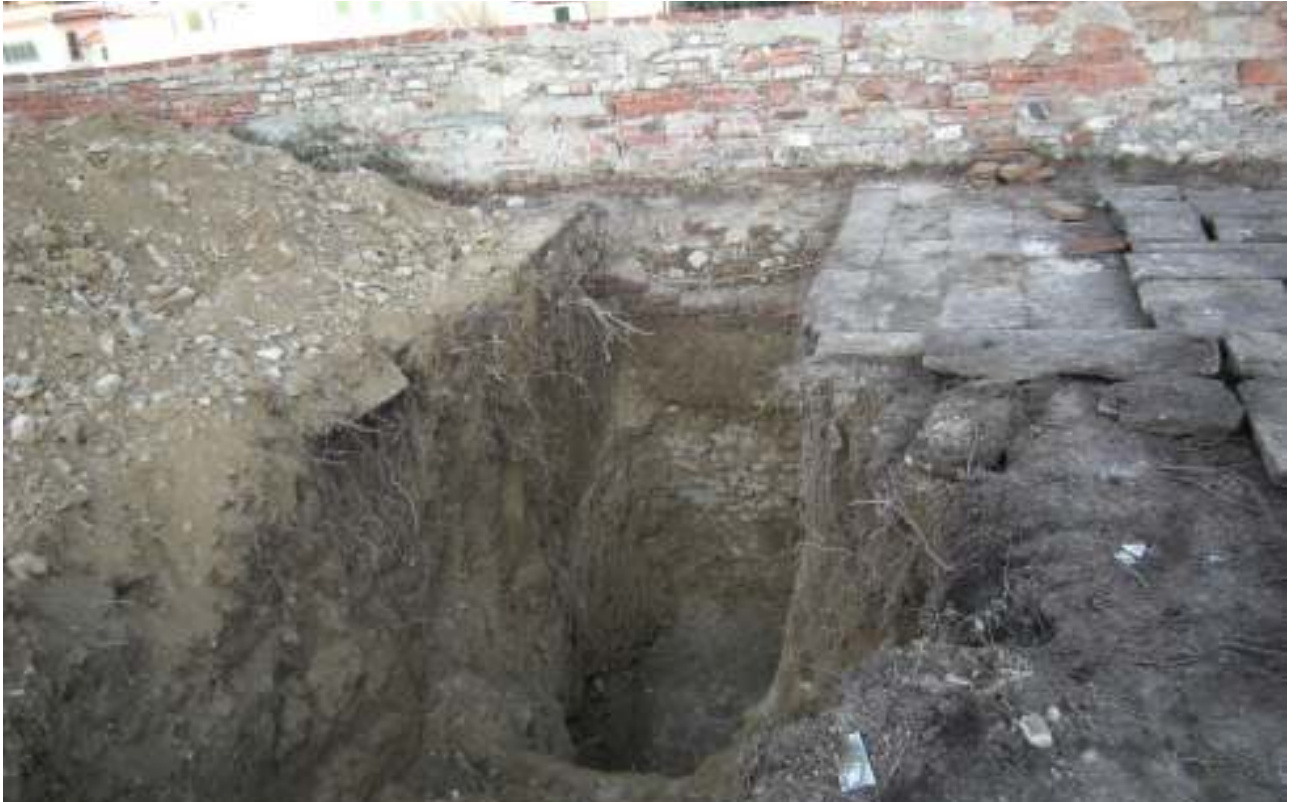
Particolare dello scavo

Visto lo stato di consistenza riscontrato sulla parte terminale della muratura, si è deciso un approfondimento dell'indagine per verificare lo stato di consistenza del paramento interno. Pertanto è stato eseguito un saggio mediante uno scavo a sezione obbligata con escavatore spinto fino alla profondità di -3.30 m dal piano di calpestio del Bastione e quindi fino a ritrovare il cambiamento di sezione. Nelle fotografie sottostanti sono riportate alcune fasi del saggio.

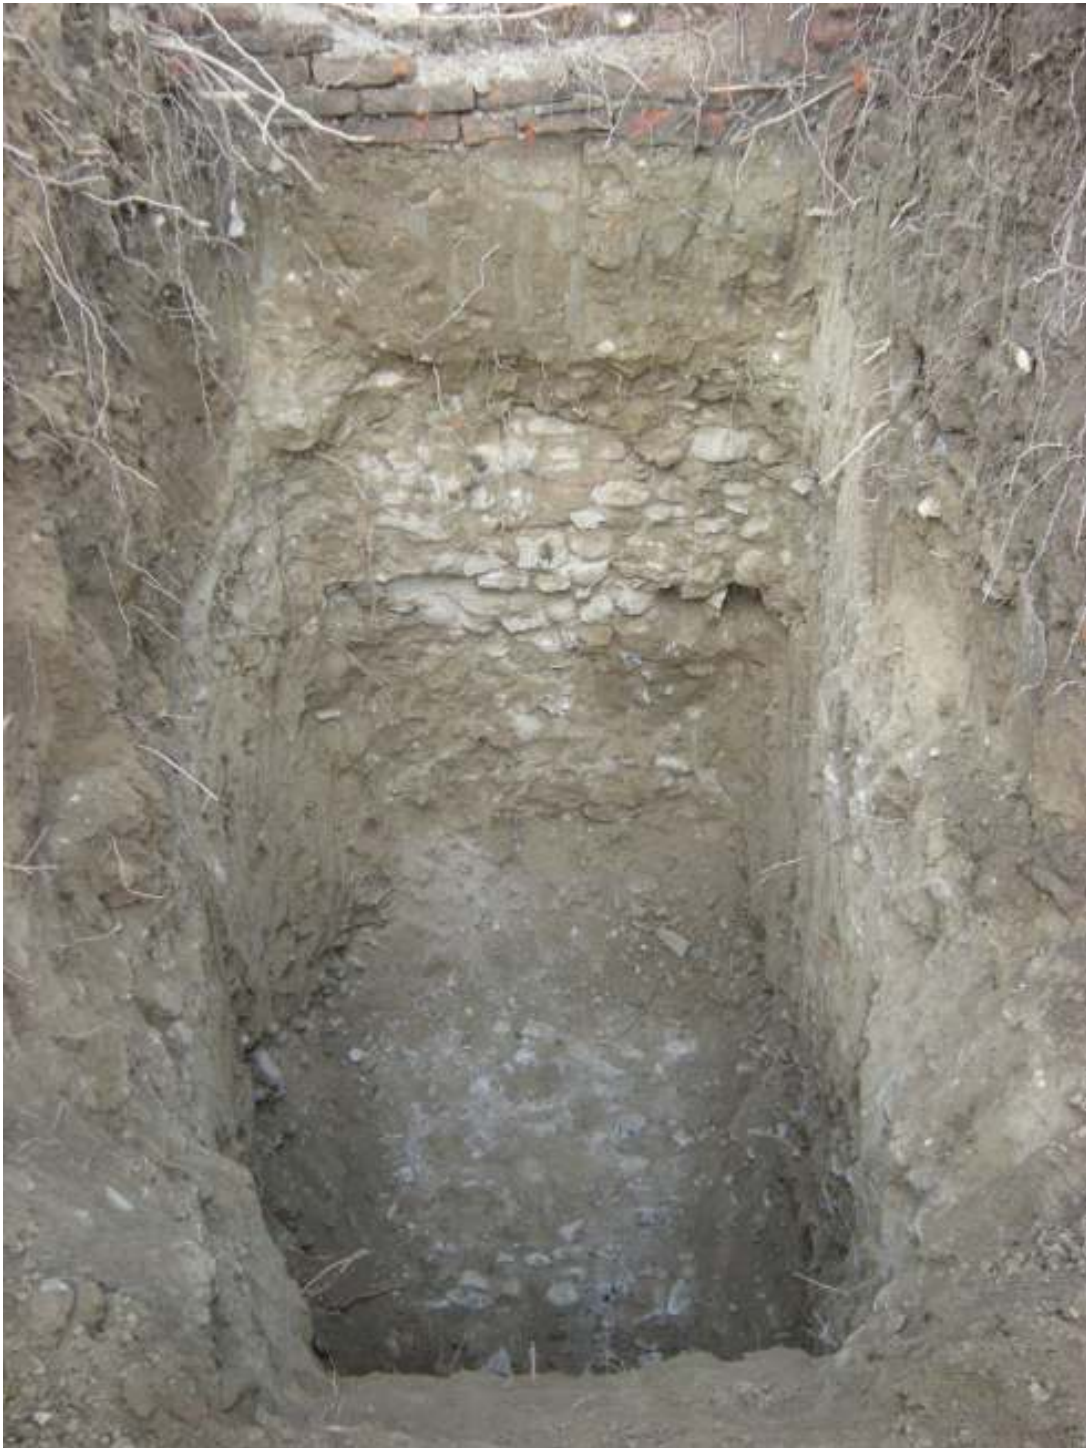
Particolare del cambio di sezione della muratura; si noti in fondo scavo la muratura scoperta
