Restauro del Bastione delle Forche

PROGETTO ESECUTIVO

Relazione storica e illustrativa del progetto , quadro economico

RELAZIONE STORICA E ILLUSTRATIVA DEL PROGETTO

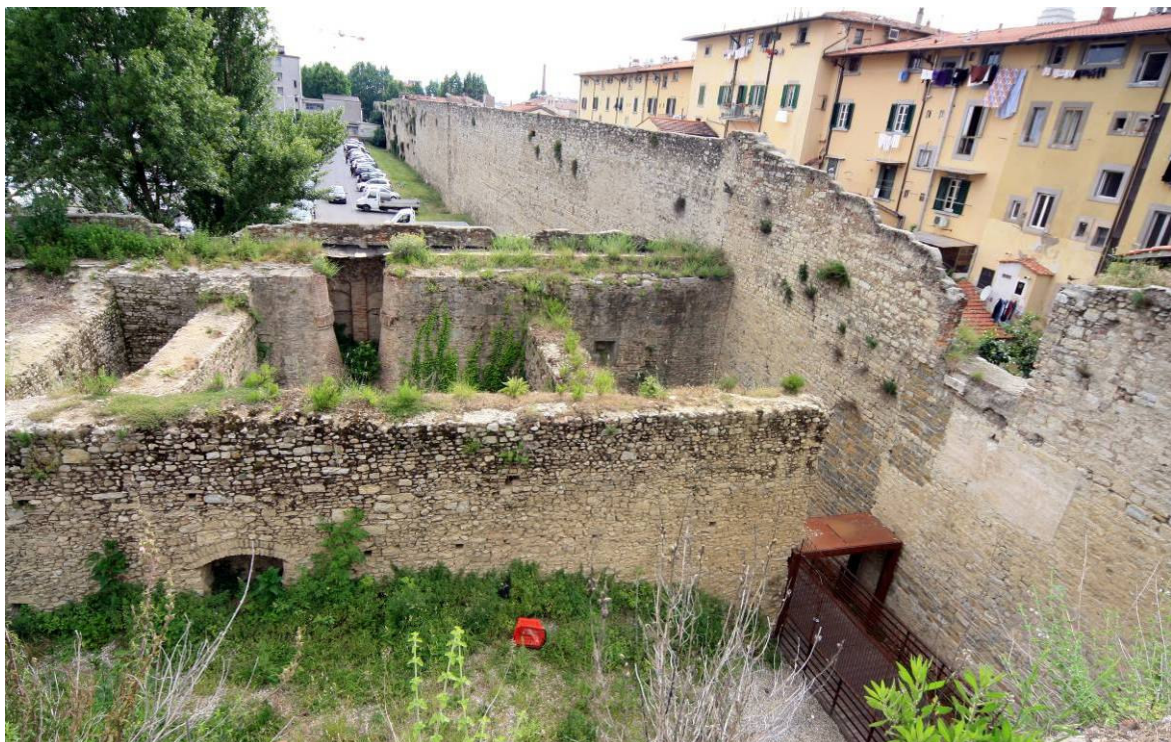
Vista panoramica delle strutture murarie emerse dallo scavo nel 2003

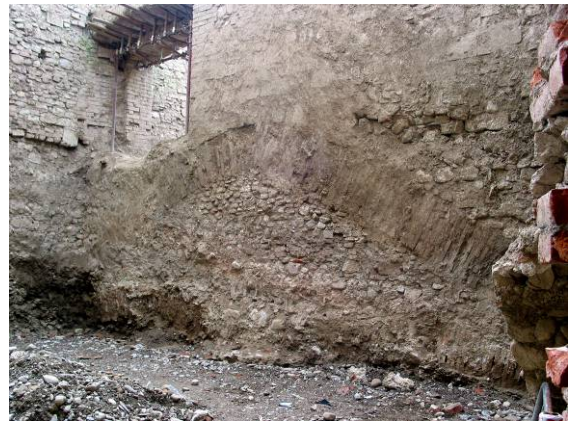
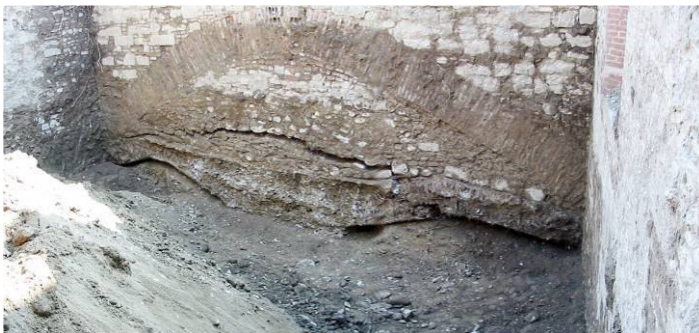
L'arco di scarico e il sottostante innesto delle voltine crollate

Pur non essendosi rinvenute nello scavo le volte che dovevano formare l'orizzontamento degli spazi retrostanti la troniera e il traditore del fianco ovest, presumibilmente crollate, sono tuttavia apparse nella parete sud del "vano" contiguo, poco al di sotto di un ampio arco di scarico in laterizi, tracce del loro attacco al muro in elevazione, composto da filaretti di alberese e pietrame minuto.

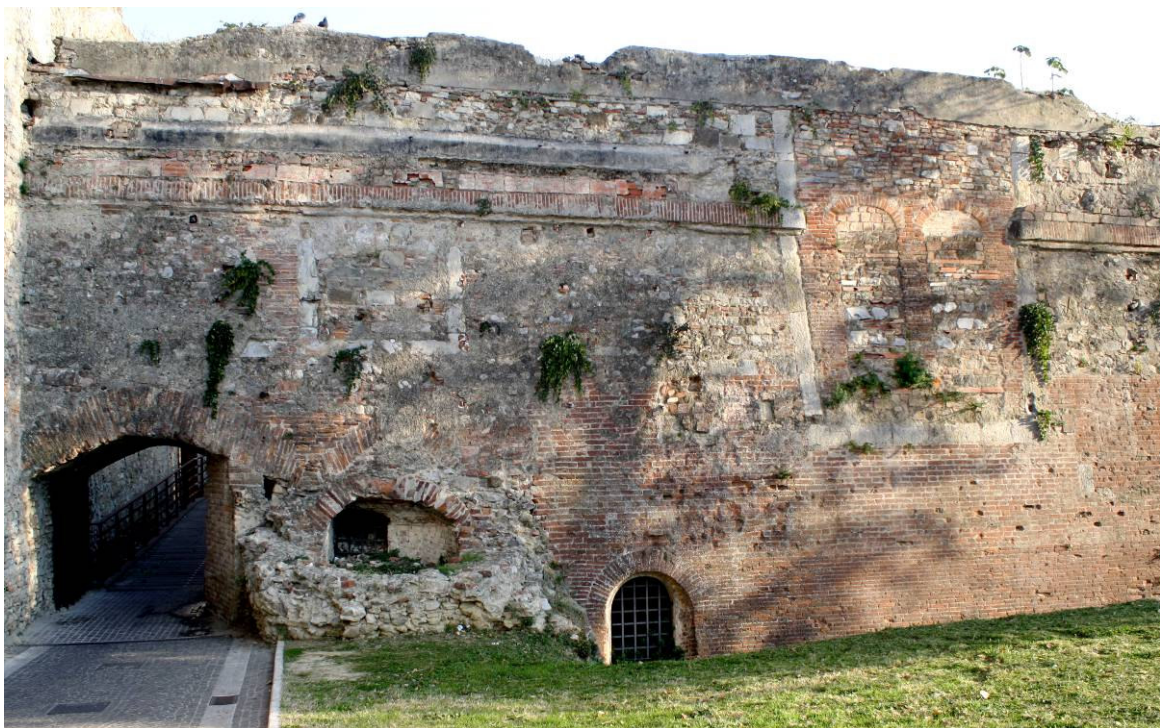
Prato, Bastione delle Forche: "Traditore" e troniera del fianco ovest

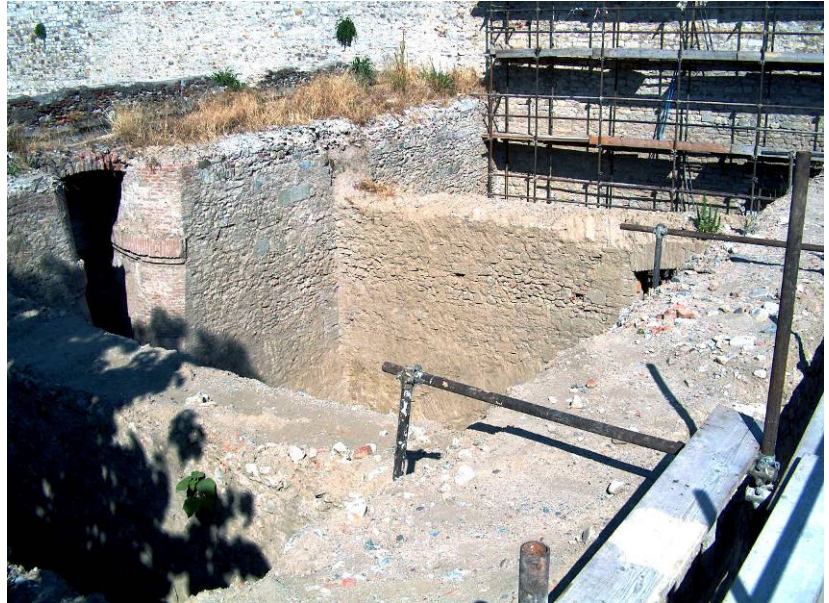
Firenze, Fortezza da Basso: Bastione d'angolo con troniera nel fianco e, a sinistra, disegno di progetto (A. da Sangallo il Giovane)
