CASCINE DI TAVOLA  
 RECUPERO DEI MANUFATTI DELL'AREA DELLE PAVONIERE  
 E DEL CANALE DELLA CORSA AI FINI DELLA VALORIZZAZIONE  
 DEL PATRIMONIO STORICO CULTURALE DEL PARCO  
 E DELLA RIGENERAZIONE DEL SISTEMA DELLE ACQUE NEI CANALI  
 - PROGETTO ESECUTIVO -

TAVOLA	06	ELABORATO	Luglio 2013	SCALA
IL PROGETTISTA		MANUFATTO N.2-3 - AREA DELLE PAVONIERE		1:5.000
		INQUADRAMENTO TERRITORIALE		1:100/20
		STATO ATTUALE - Planimetria e sezioni		1:100/50
		ANALISI DEI MATERIALI E DEL DEGRADO		1:100/50
		INDICAZIONI PROGETTUALI PER IL RECUPERO		1:100/50
DATA		Planimetria e sezioni		1:100/50

## MANUFATTO N.2

## MANUFATTO N.3

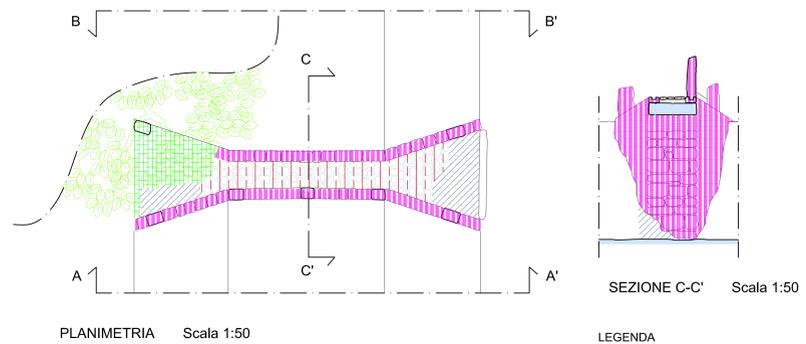
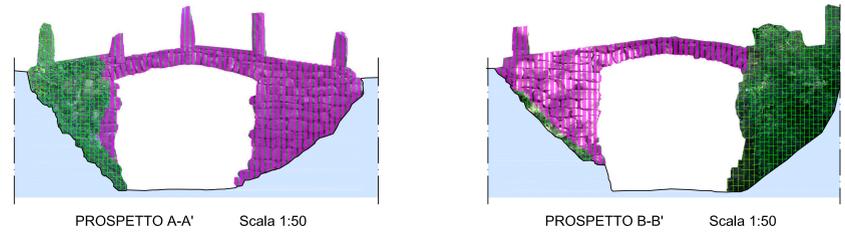
ANALISI DEL DEGRADO

- Degradazione multipla della superficie litica
- Vegetazione infestante
- Terrano di riporto e/o deposito superficiale
- Patina biologica
- Lacune e dissesti nella pavimentazione

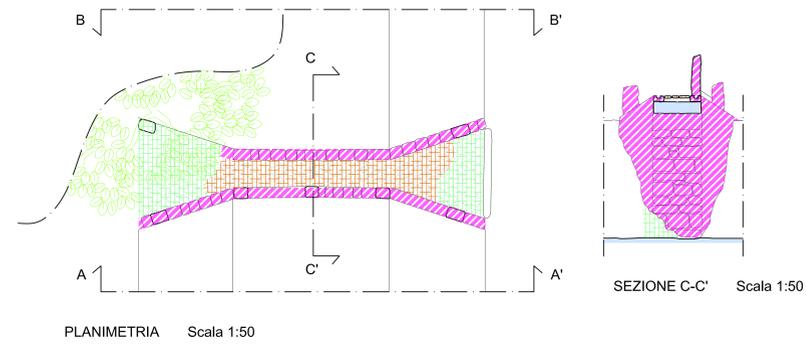
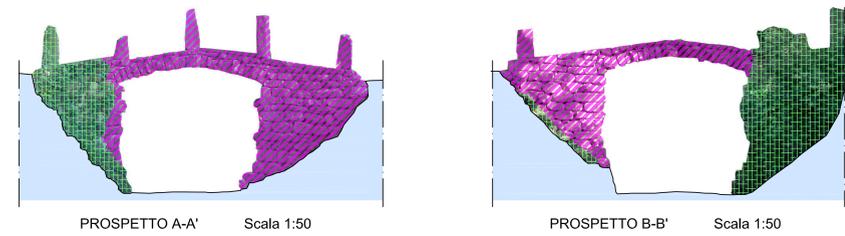
ANALISI DEI MATERIALI

- Pietra arenaria sbazzata o lavorata
- Vegetazione e depositi superficiali
- Pavimentazione in pietrame sbazzato

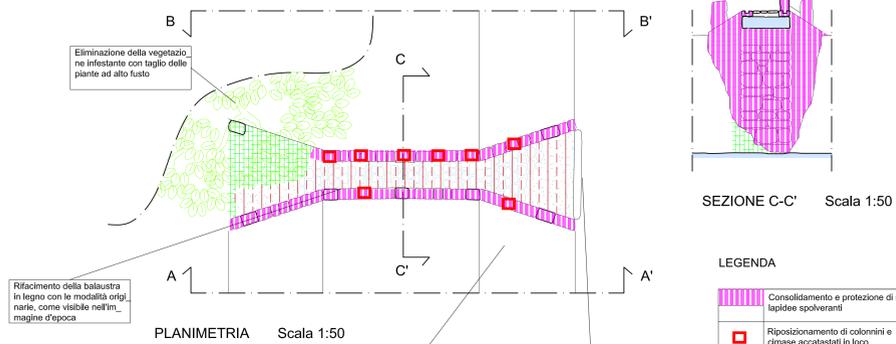
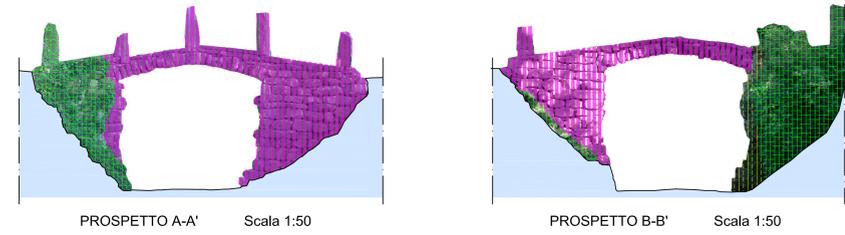
INDICAZIONI PROGETTUALI PER IL RECUPERO DEL MANUFATTO

- Consolidamento e protezione di superfici lapidee spolveranti
- Riposizionamento di colonnini e cimase accatastati in loco
- Asportazione estrappamento e rimozione delle vegetazioni infestanti ed elementi estranei
- Eliminazione dell'umidità di risalita e relative efflorescenze saline
- Integrazione e riposizionamento degli elementi litici della pavimentazione

Eliminazione della vegetazione infestante con taglio delle piante ad alto fusto

Rifacimento della balaustra in legno con le modallità originali, come visibile nell'imagine d'epoca

Inserimento di biostuola per consolidare fargine in prossimità del manufatto

Inserimento di tessuto non tessuto sotto un letto di inerti di piccole dimensioni e coloriture variabili

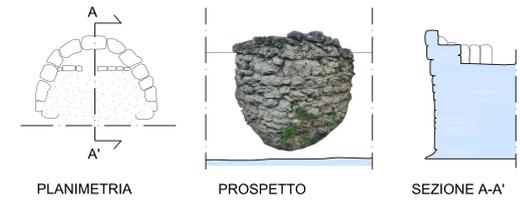
STATO ATTUALE

- Pietra calcarea sbazzata o lavorata
- Vegetazione e depositi superficiali
- Pavimentazione in pietrame sbazzato

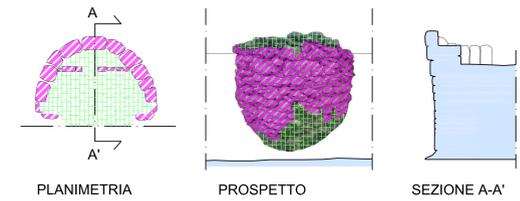
ANALISI DEI MATERIALI

- Degradazione multipla della superficie litica
- Vegetazione infestante
- Terrano di riporto e/o deposito superficiale
- Patina biologica

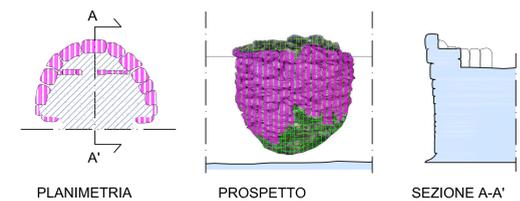
ANALISI DEL DEGRADO

- Consolidamento e protezione di superfici lapidee spolveranti
- Riposizionamento di colonnini e cimase accatastati in loco
- Asportazione estrappamento e rimozione delle vegetazioni infestanti ed elementi estranei
- Eliminazione dell'umidità di risalita e relative efflorescenze saline
