CASCINE DI TAVOLA
 RECUPERO DEI MANUFATTI DELL'AREA DELLE PAVONIERE
 E DEL CANALE DELLA CORSA AI FINI DELLA VALORIZZAZIONE
 DEL PATRIMONIO STORICO CULTURALE DEL PARCO
 E DELLA RIGENERAZIONE DEL SISTEMA DELLE ACQUE NEI CANALI
- PROGETTO ESECUTIVO -

TAVOLA	ELABORATO	Luglio 2013	SCALA
36	MANUFATTO N.16 - AREA CANALE DELLA CORSA		
IL PROGETTISTA	DARSENSA MERIDIONALE ANALISI DELLO STATO DI CONSERVAZIONE DEI MATERIALI SEZIONE FF-GG' SEZIONE FF'-PARTICOLARI		1:50 1:50 1:20
DATA

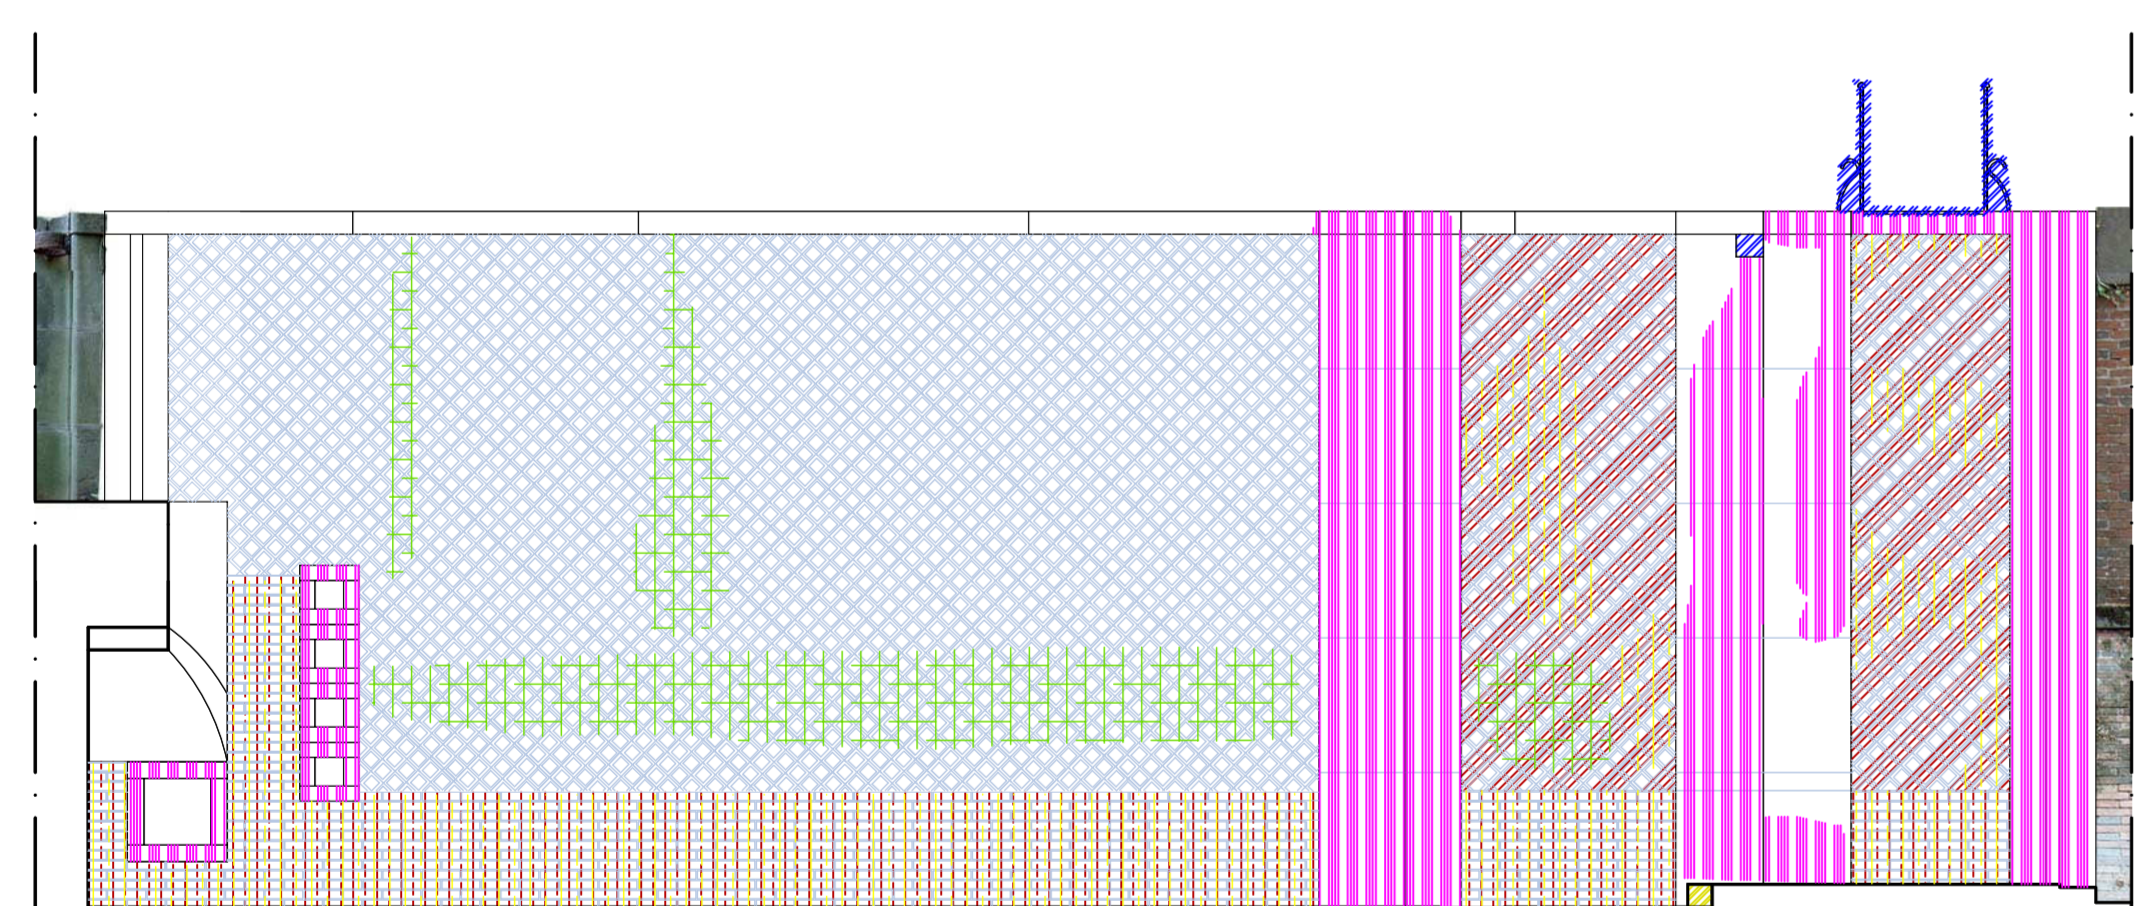
Tratto n.8 - Scala 1:50

Nota: il presente tratto n.8 e la sezione GG' vengono rappresentati in scala 1:50 e non in scala superiore in quanto non presentano un avanzato stato di degrado nei paramenti murari.
