CASCINE DI TAVOLA RECUPERO DEI MANUFATTI DELL'AREA DELLE PAVONIERE E DEL CANALE DELLA CORSA AI FINI DELLA VALORIZZAZIONE DEL PATRIMONIO STORICO CULTURALE DEL PARCO E DELLA RIGENERAZIONE DEL SISTEMA DELLE ACQUE NEI CANALI - PROGETTO ESECUTIVO -

ELABORATO	SCALA
IL PROGETTISTA	RELAZIONE SAGGI STRATIGRAFICI	
DATA	LUGLIO 2013

Nota riepilogativa sulla campagna di campionamento.

Cascine di Tavola: risultati indagini di laboratorio

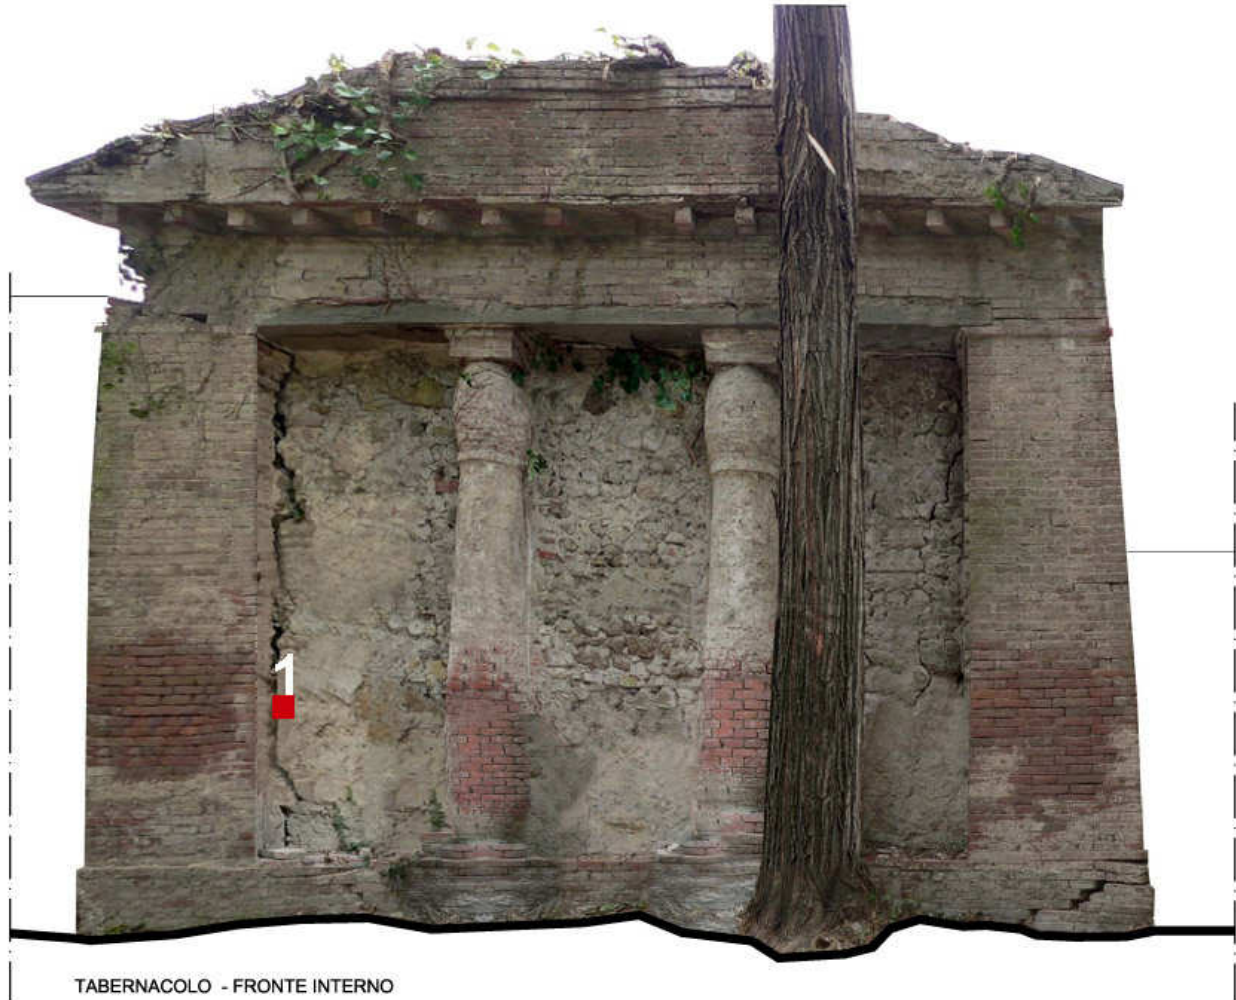
TABERNACOLO - FRONTE INTERNO

- CAMPIONE N.1 - Tabernacolo ingresso di via del Crocifisso: intonaco con pigmento.

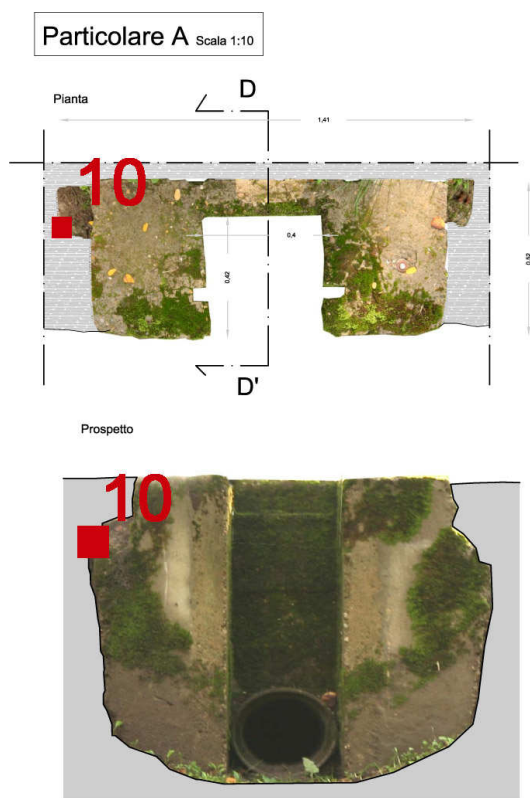
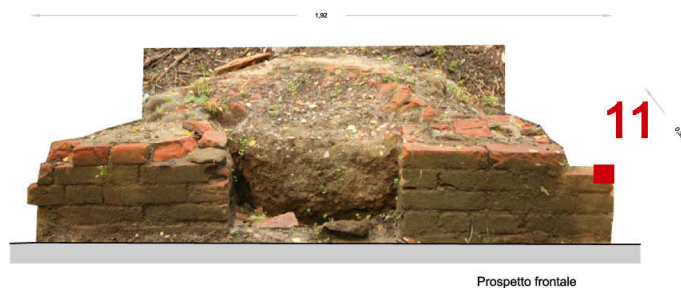
- CAMPIONE N.10 - Manufatto n.4, Canale della Corsa: frammento in calcestruzzo.
- CAMPIONE N. 11 - Manufatto n.4, Canale della Corsa: frammento di laterizio.

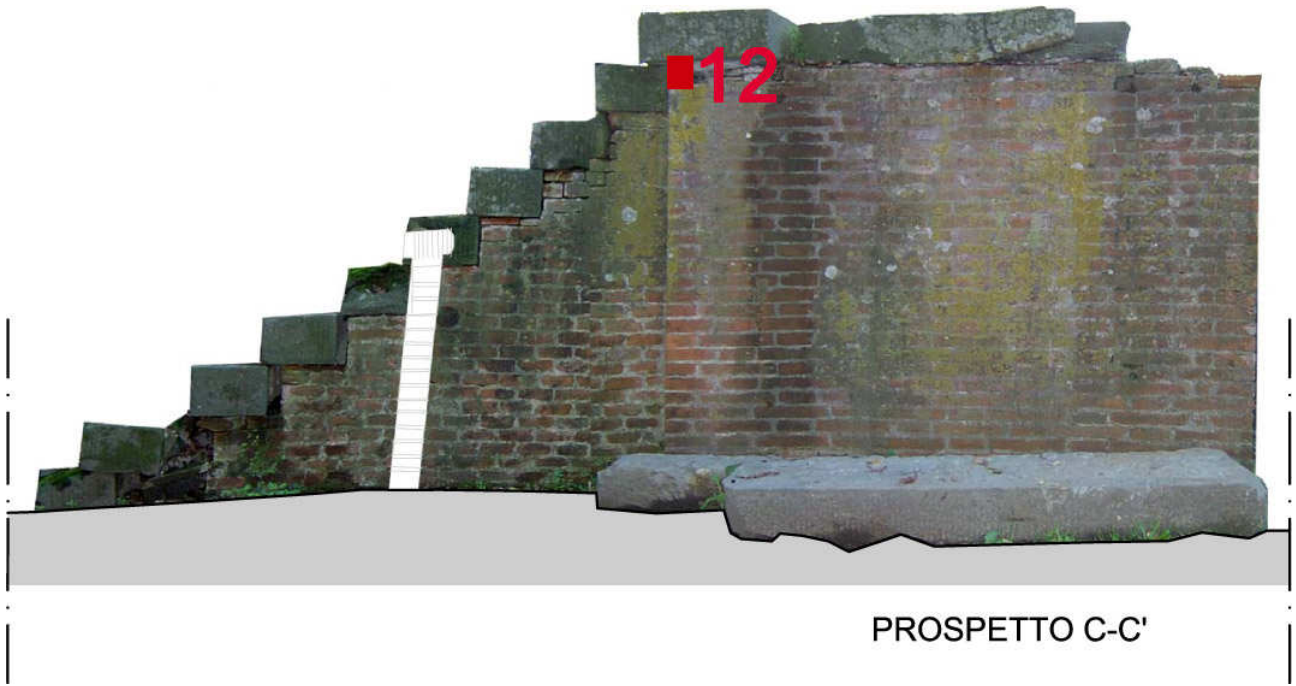
- CAMPIONE N.12 - Ponte con passerella in ferro, Canale della Corsa: giunto di malta.
- CAMPIONE N. 13 - Ponte con passerella in ferro, Canale della Corsa: frammento di arenaria (prelievo effettuato su cimasa accatastata in situ).
- CAMPIONE N. 14 - Ponte con passerella in ferro, Canale della Corsa: frammento di laterizio (prelievo effettuato su materiale accatastato in situ).

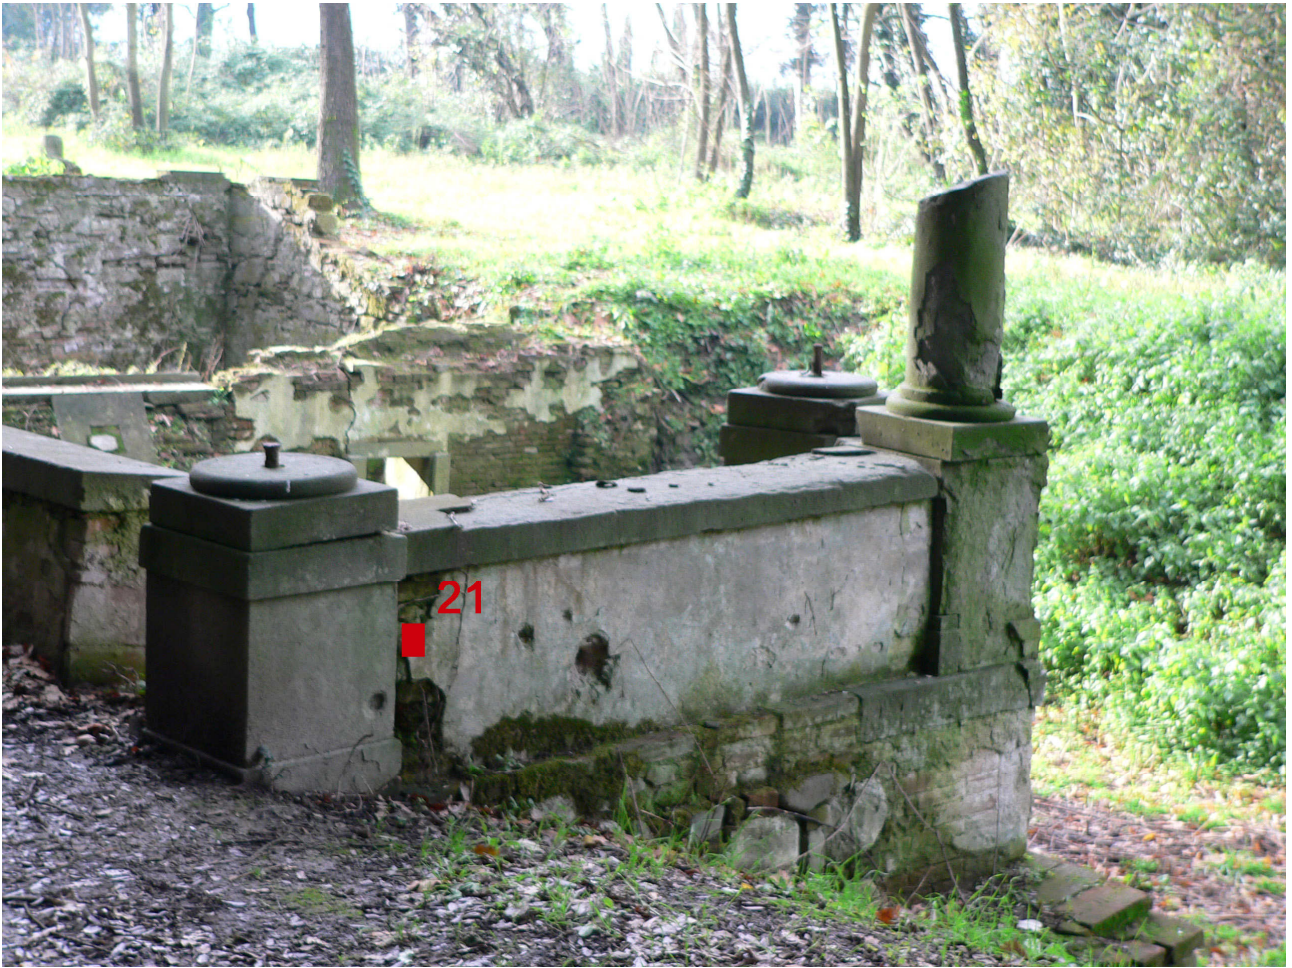
SEZIONE A-A'

- CAMPIONE N. 21 - Manufatto n.9, Canale delle Pavoniere: frammento di intonaco.
- CAMPIONE N. 22 - Manufatto n.9, Canale delle Pavoniere: frammento di arenaria.
- CAMPIONE N. 23 - Manufatto n.9, Canale delle Pavoniere: frammento di calcestruzzo (prelievo effettuato su materiale accatastato in situ).
- CAMPIONE N. 24 - Manufatto n.9, Canale delle Pavoniere:: frammento di laterizio (prelievo effettuato su materiale accatastato in situ).
