CASCINE DI TAVOLA RECUPERO DEI MANUFATTI DELL'AREA DELLE PAVONIERE E DEL CANALE DELLA CORSA AI FINI DELLA VALORIZZAZIONE DEL PATRIMONIO STORICO CULTURALE DEL PARCO E DELLA RIGENERAZIONE DEL SISTEMA DELLE ACQUE NEI CANALI - PROGETTO ESECUTIVO -

PROGETTO ESECUTIVO

RELAZIONE TECNICA

Prato, luglio 2013

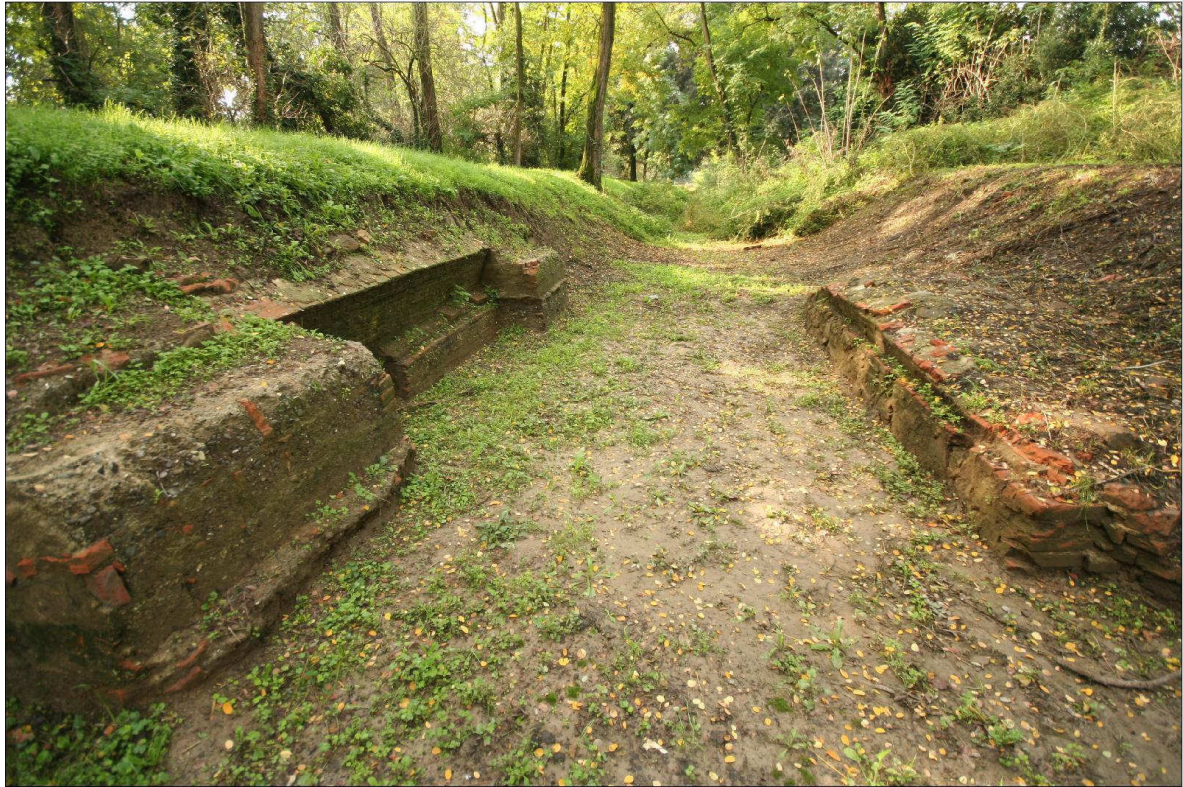
Canale della Corsa, strutture soggette a sommersione

In qualche caso, per quanto riguarda le parti che dovranno essere di nuovo sommerse si tratta anche di studiare le adeguate protezioni che, in fase di allagamento, con probabile

formazione di bagnasciuga, potranno essere sottoposte a stress aggiuntivi, ed anche restare temporaneamente a vista fuori dalle acque, durante i periodi di manutenzione dei fossi.

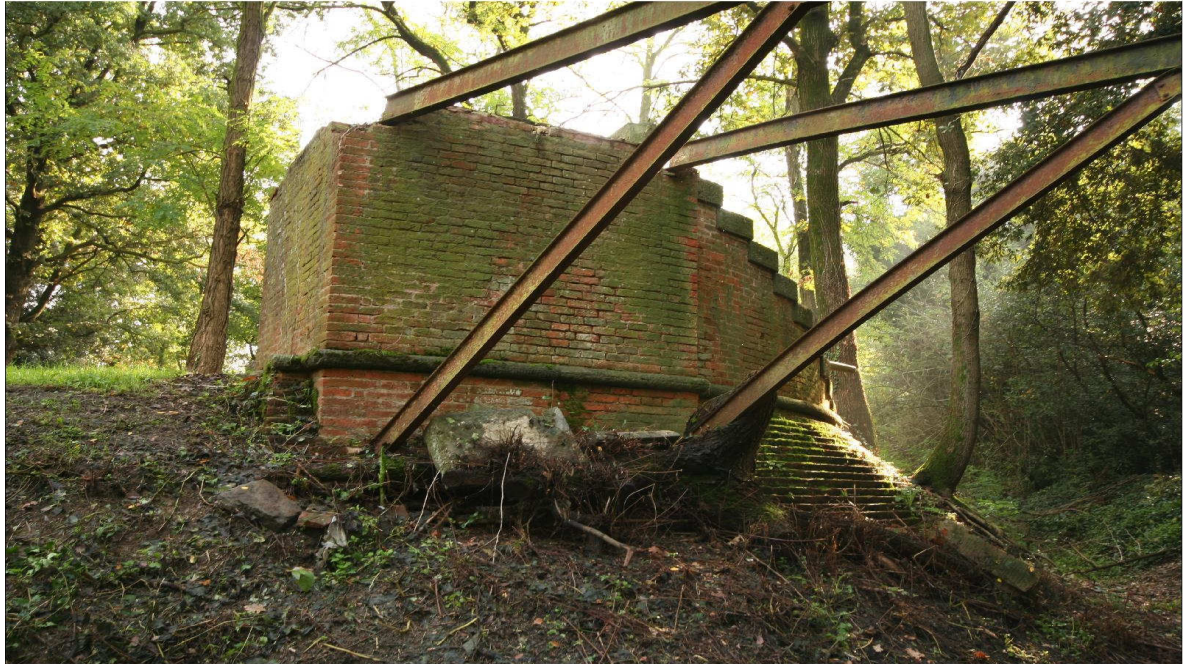
Ponte angolare della Corsa, rampe di adduzione in laterizio e pietra arenaria e ponte in ferro

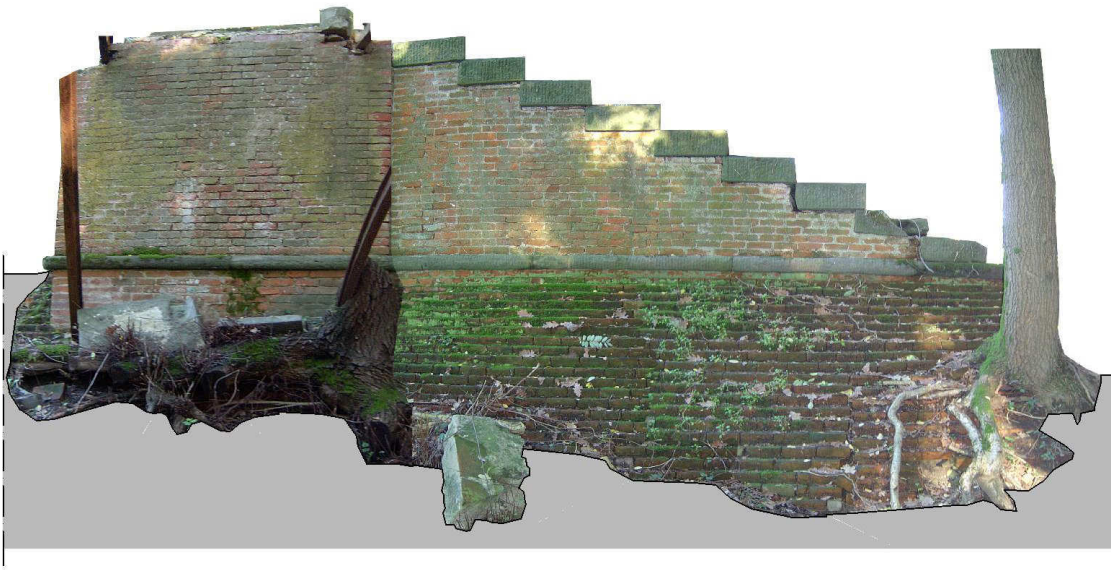
SEZIONE F-F'

Con lo strumento informatico è possibile realizzare utili simulazioni d'intervento

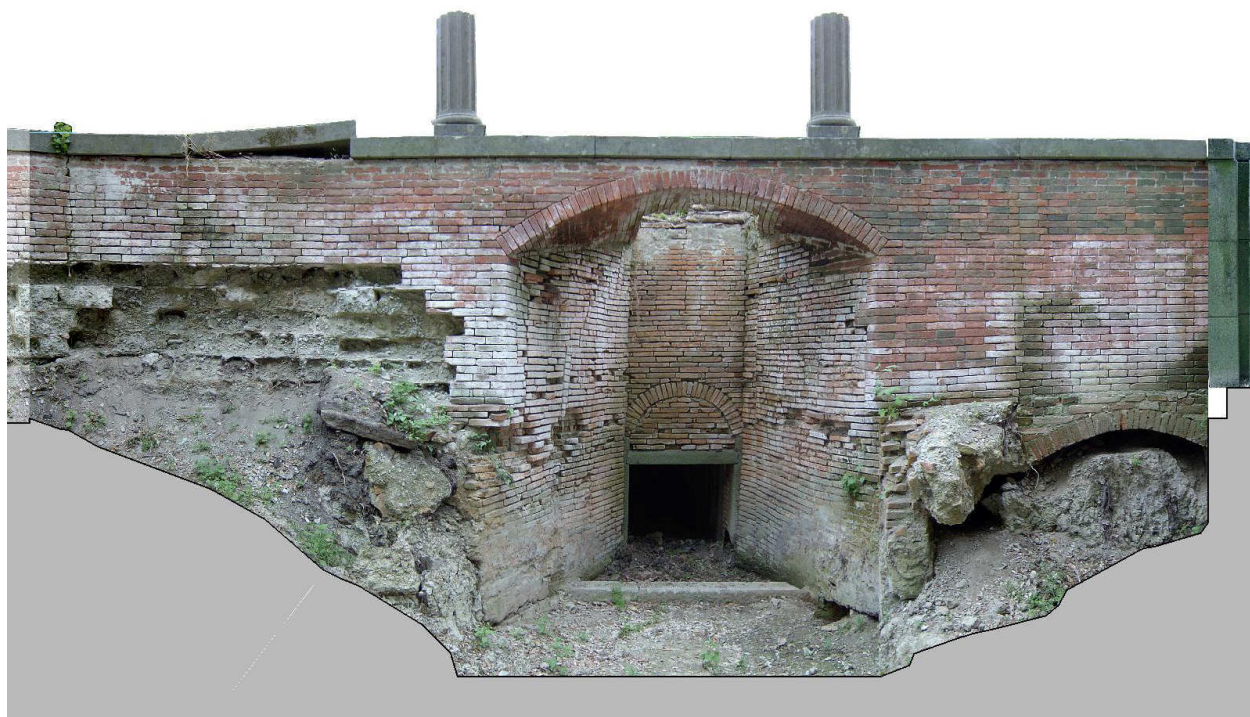
Complesso delle Chiusa, particolare di fotopiano

Per associare il rilievo metrico alla lettura delle condizioni conservative delle strutture murarie e dei materiali si sono prodotte ricostruzioni fotometriche delle porzioni indagate con l'ausilio dello strumento informatico, realizzando fotopiani, previo raddrizzamento e mosaicatura di immagini digitali, sui quali eseguire le mappature tematiche richieste, come appare nelle esemplificazioni di cui alle tavole grafiche ed agli elaborati in consegna.

La restituzione di prospetti grafici e di prospetti fotometrici ha consentito comparazioni propedeutiche alla definizione degli interventi di restauro, così come indicato nei casi illustrati per presentare le linee guida per il restauro.

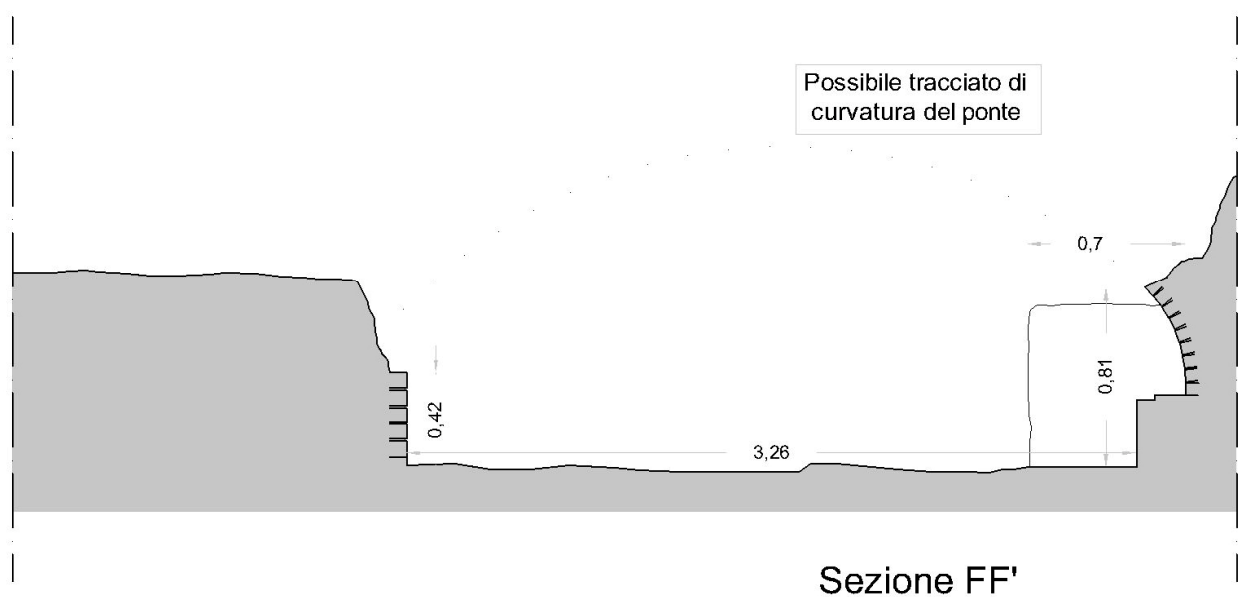
Sezione che evidenzia come i basamenti esistenti siano proprio quelli appartenuti all'antico

ponte

Trattandosi di opere soggette ad allagamento si dovrà provvedere alla stesura di speciali protezioni superficiali con stucature eseguite con intonaci speciali a base di calce idraulica naturale e finali scialbature.

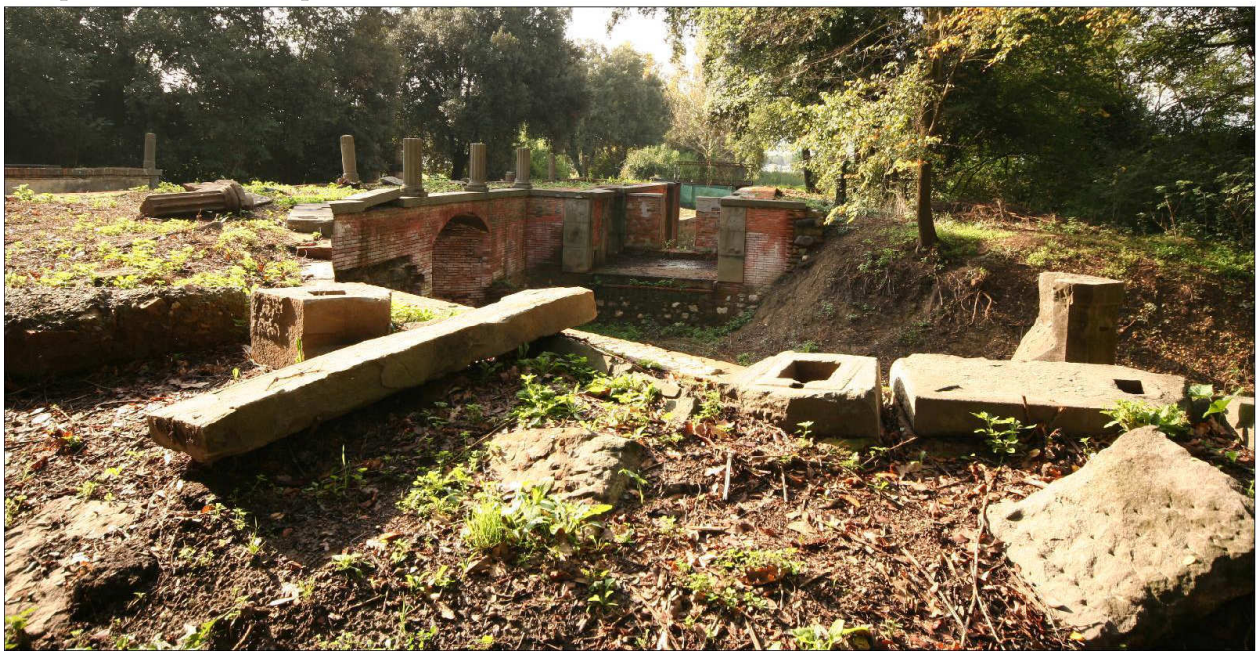
AREA n. 5 – COMPLESSO DELLA CHIUSA , O DARSENA MERIDIONALE

L'intervento di restauro è fortemente condizionato dalle precarie condizioni conservative del manufatto. La struttura dovrà essere consolidata, previa parziale riduzione delle parti in forte distacco non funzionalmente recuperabili. Una parte del manufatto dovrà essere smontata e rifatta integralmente con materiali e tecnologie costruttive compatibili con quelle originarie. Mentre per le porzioni murarie funzionalmente recuperabili, anche se lesionate e/o ammalorate si procede con metodiche ordinarie di restauro conservativo. L'intervento restaurativo per le suddette parti si completa con il trattamento delle superfici con specifica azione di pulitura, eventuale diserbo condotto con le necessarie cautele e l'eliminazione o scrostatura delle parti ammalorate, consolidamento e protezione finale. Per le parti soggette ad allagamento è previsto un trattamento di protezione superficiale. Infine sono previste opere cautelative con provvedimenti atti ad ridurre il rischio di maggiori danneggiamenti ed opere provvisorie con provvedimenti atti a proteggere i materiali prima del completamento delle opere di restauro e riabilitazione finale.

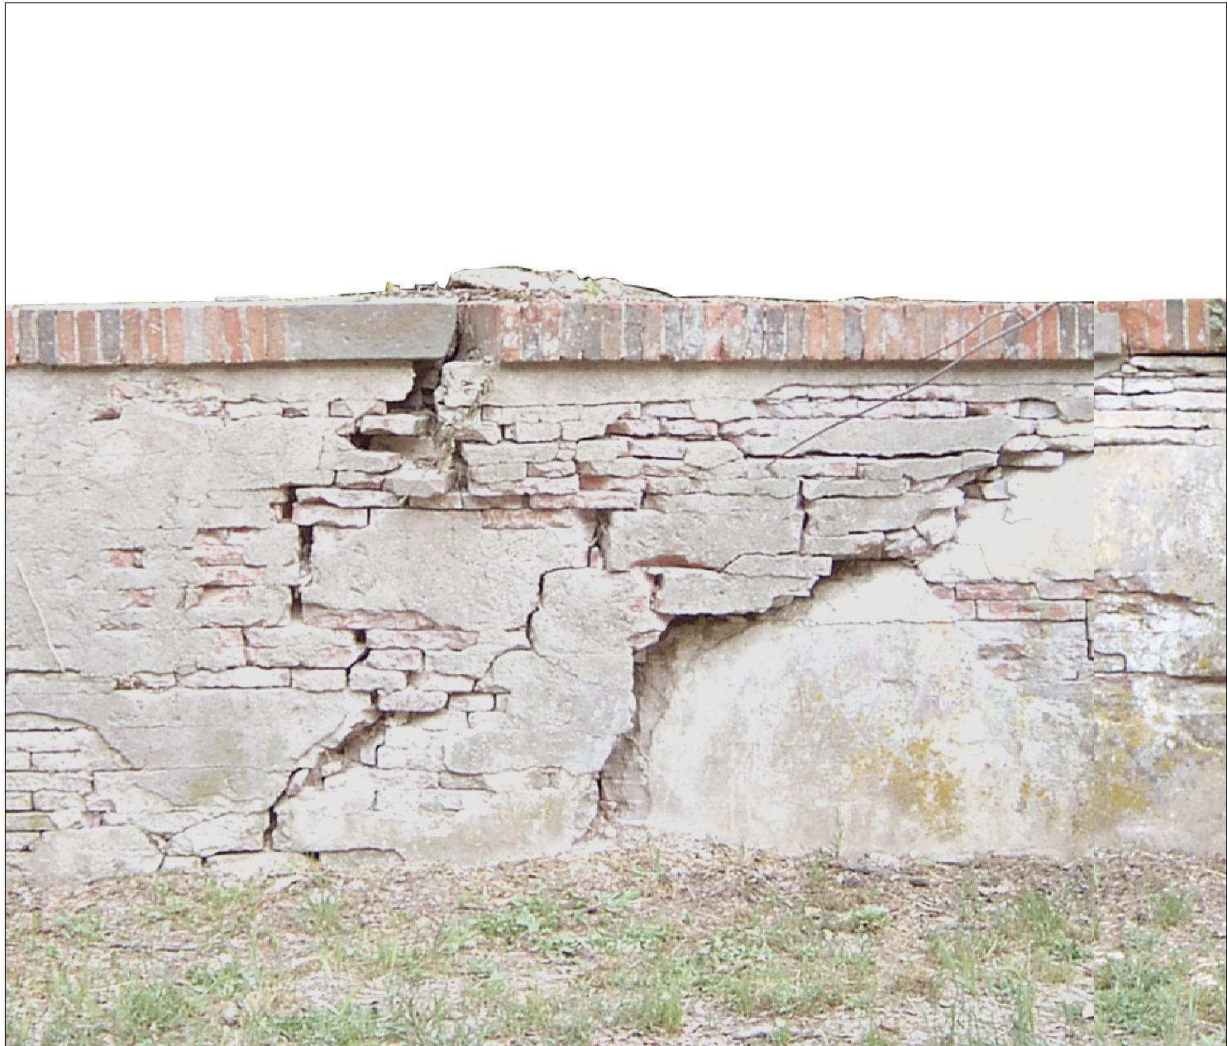
Le spallette del ponte di scavalcamento sono interessate da un marcato spanciamiento e da un esteso plesso fessurativo che attualmente ne limita fortemente la recuperabilità.

Complesso della darsena, condizioni di degradazione di una spalletta, particolare

In particolare il restauro conservativo degli elementi lapidei superstiti dovrà essere preceduto da un'attenta disamina dei pezzi caduti a terra con possibile ricollocazione in situ delle parti recuperabili e trasferimento in deposito museale dei manufatti non più riabilitabili. L'intero complesso è oggetto di una revisione architettonica organica con possibilità di innesti e tassellature di parti lacunose. Il plesso fessurativo è risarcito con il metodo del cuci scuci preceduto da eventuale azione di consolidamento strutturale con iniezioni di malta. Le parti spacciate, ove possibile, sono smontate per blocchi compatti di opera muraria preventivamente messa in sicurezza con opere provvisorie e successivamente rimontate in pristino previo consolidamento e bonifica delle parti limitrofe. L'attuazione del restauro, preceduta dalle operazioni di rilievo materico e diagnostico conoscitivo, prevede la catalogazione dei pezzi recuperati a terra e loro restauro conservativo, nonché il ripristino delle parti mancanti tratte dal modello di quelle esistenti. Il restauro si completa con il trattamento delle superfici con specifica azione di pulitura, eventuale diserbo condotto con le

necessarie cautele e l'eliminazione o scrostatura delle parti ammalorate, consolidamento e protezione finale. Per le parti soggette ad allagamento è previsto un trattamento di protezione superficiale. Infine sono previste opere cautelative con provvedimenti atti ad ridurre il rischio di maggiori danneggiamenti.

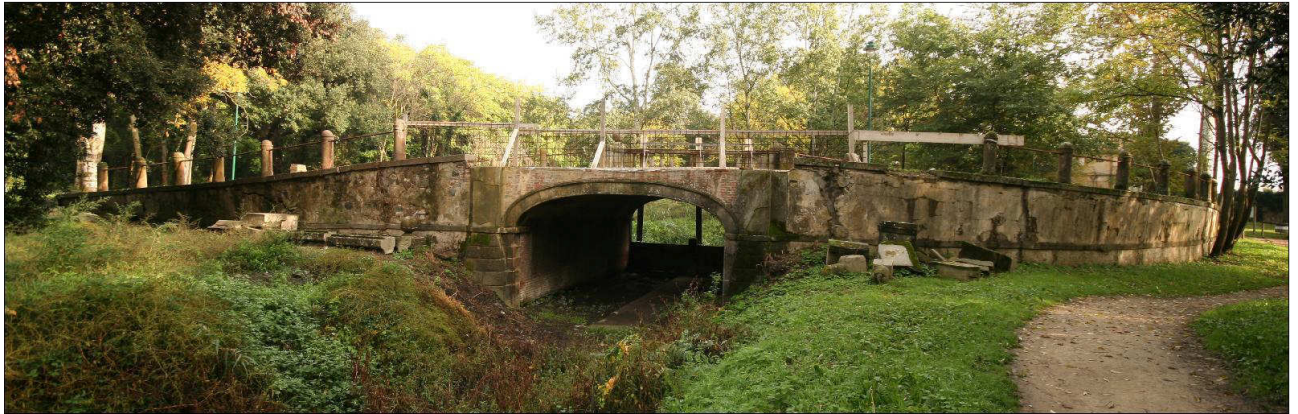
Ponte della Curva, veduta d'insieme del complesso dopo le prime opere di consolidamento

Gli interventi di restauro architettonico dovranno essere preceduti e/o accompagnati da opere cautelative e primi interventi di messa in sicurezza e/o consolidamento (come nel caso – vedi foto - delle strutture del Ponte della Curva)
