CASCINE DI TAVOLA
RECUPERO DEI MANUFATTI DELL'AREA DELLE PAVONIERE E DEL CANALE DELLA CORSA AI FINI DELLA VALORIZZAZIONE DEL PATRIMONIO STORICO CULTURALE DEL PARCO E DELLA RIGENERAZIONE DEL SISTEMA DELLE ACQUE NEI CANALI
- PROGETTO ESECUTIVO -

TAVOLA	ELABORATO	Luglio 2013	SCALA
14	MANUFATTO N.11 - AREA DELLE PAVONIERE INQUADRAMENTO TERRITORIALE		1:5.000
IL PROGETTISTA	STATO ATTUALE - Planimetria e sezioni		1:100/50
	ANALISI DEI MATERIALI E DEL DEGRADO Planimetria e sezioni		1:100/50
	INDICAZIONI PROGETTUALI PER IL RECUPERO Planimetria e sezioni		1:100/50
DATA

MANUFATTO N.11

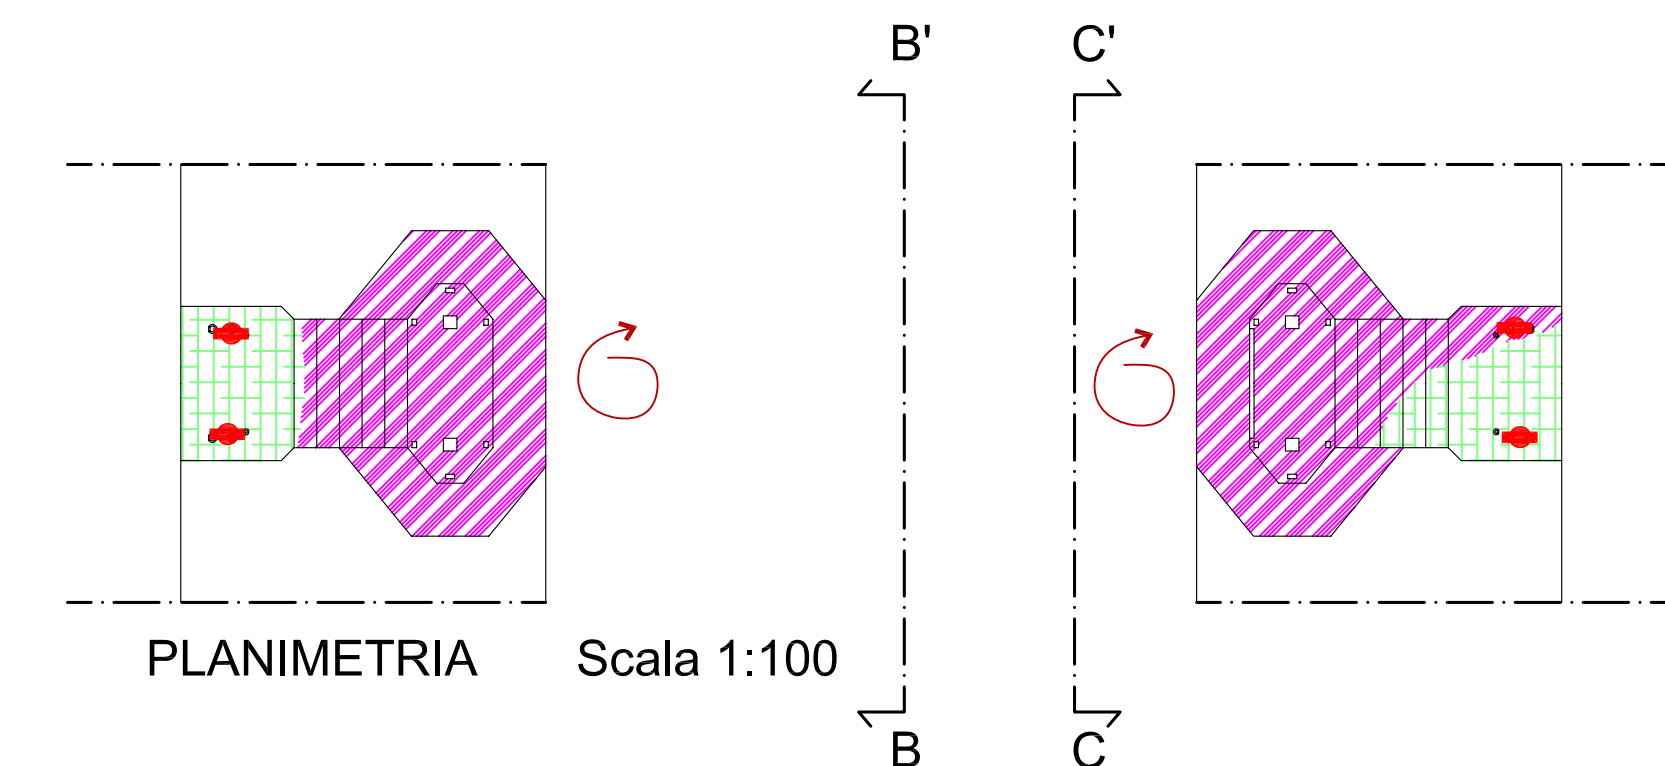
ANALISI DEL DEGRADO

Degradazione multipla della superficie litica
	Vegetazione infestante
	Terreno di riporto e/o deposito superficiale
	Patina biologica
	Struttura muraria in dissesto (fuori asse)
	Allentamento dei giunti di malta
	Ossidazione degli elementi in ferro

Consolidamento e protezione di superfici lapidee spolveranti
	Risanamento da patina biologica
	Asportazione estirpamento e rimozione delle vegetazioni infestanti ed elementi estranei, compresi depositi superficiali
	Ricostituzione dei giunti di malta
	Recupero degli elementi in ferro
	Consolidamento della struttura muraria in dissesto con iniezioni di malte
