COMUNE DI PRATO
 SERVIZIO LAVORI PUBBLICI, GRANDI OPERE, ENERGIA E PROTEZIONE CIVILE
 U.O. RECUPERO DEL PATRIMONIO STORICO

Restauero del Bastione delle Forche

PROGETTO ESECUTIVO

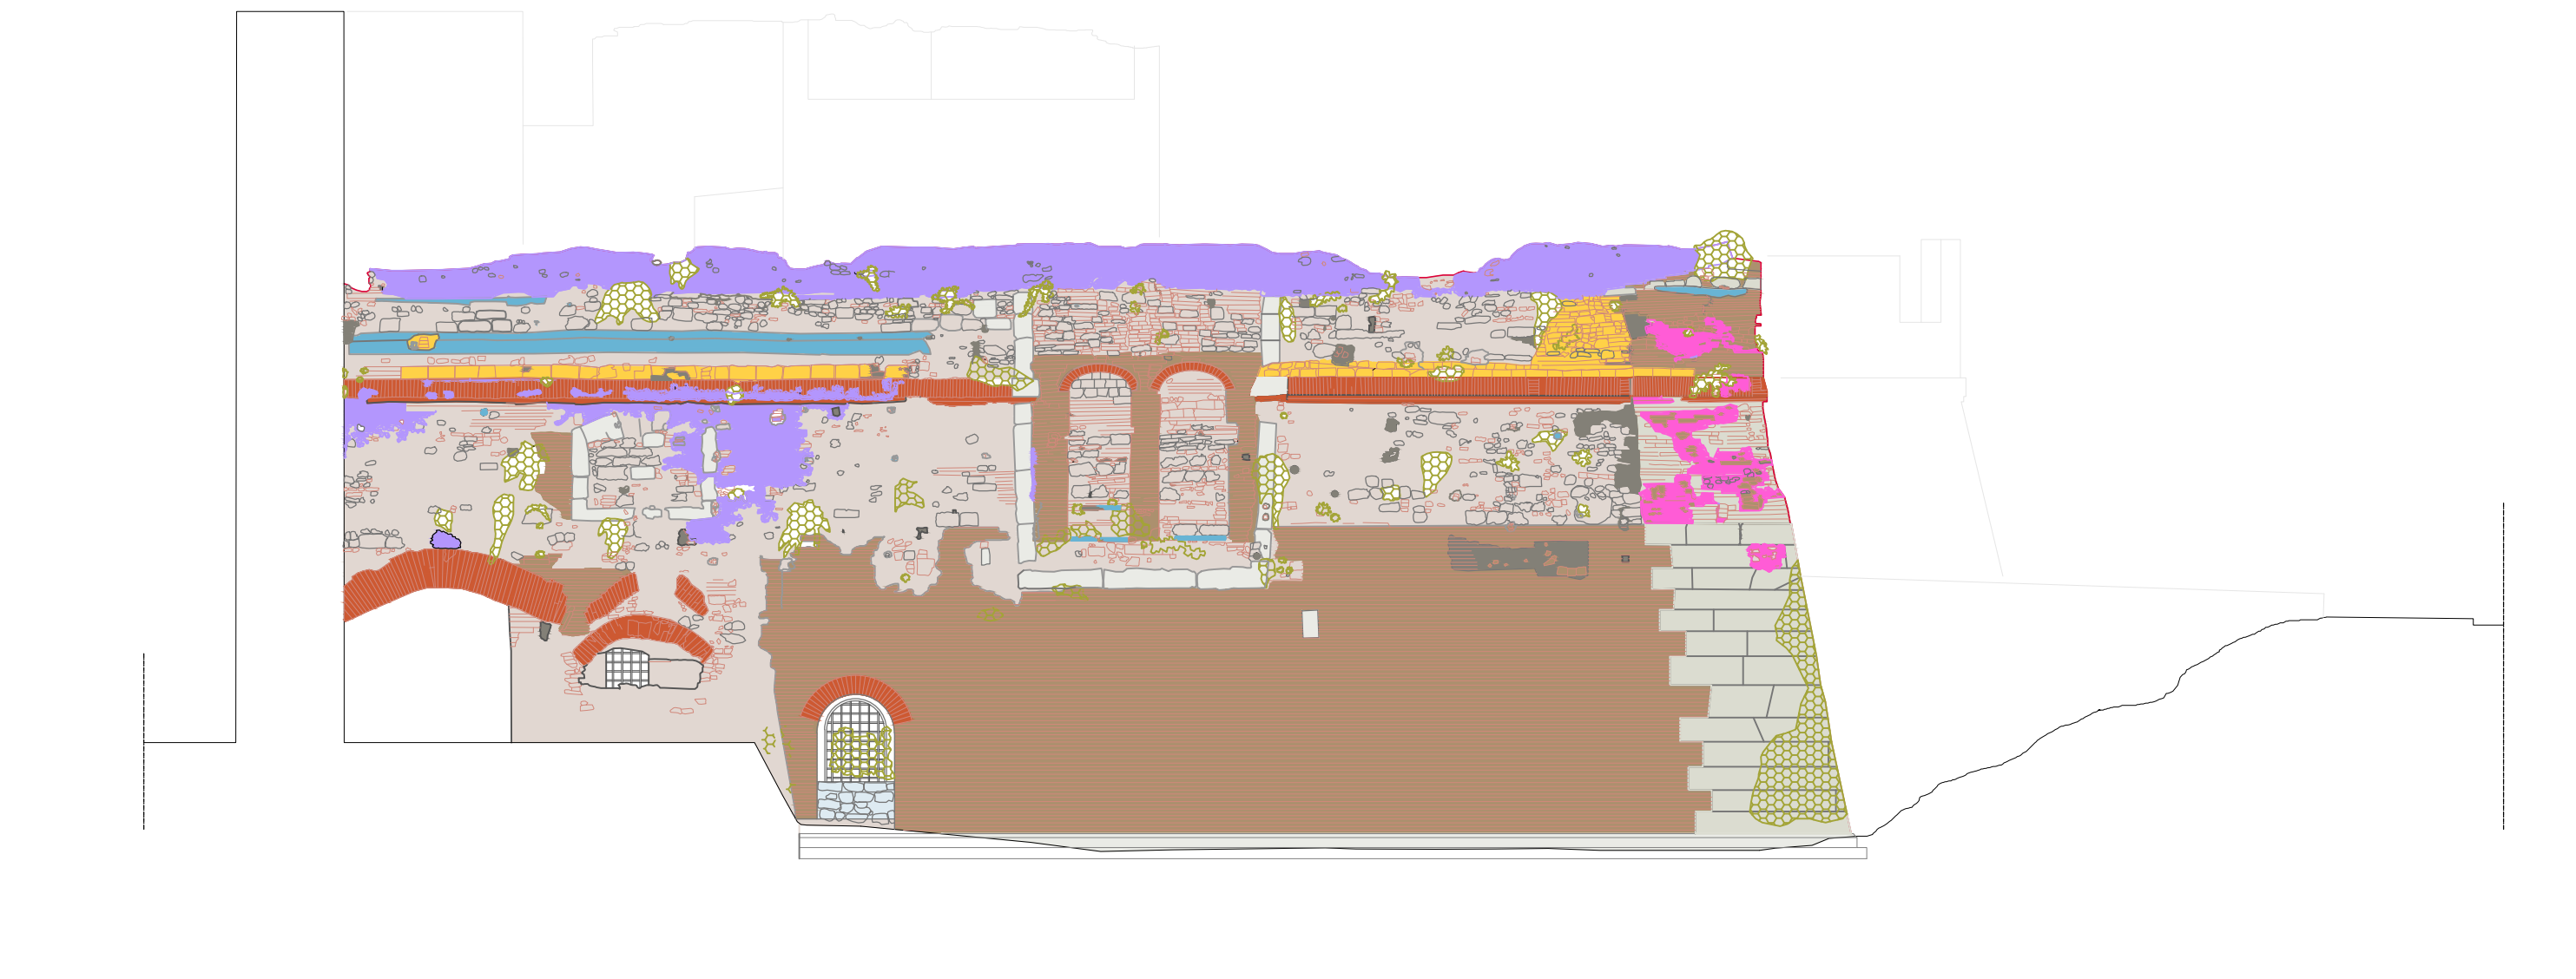
PROSPETTO OVEST - MATERICO

- Muratura di mattoni con giunti regolari
- Muratura mista di ciottoli (alberese), pietrame e laterizi
- Muratura in elementi squadrate di alberese disposti in corsi paralleli
- Pietra arenaria (pietra serena)
- Pietra alberese
- Lacerti di intonaco
- Cornici o architravi in mattoni/mezzane a vista
- Muratura di epoca recente
- Elementi estranei impropri di varia natura
- Lacune e discontinuità murarie
- Stuccature
- Vegetazione infestante

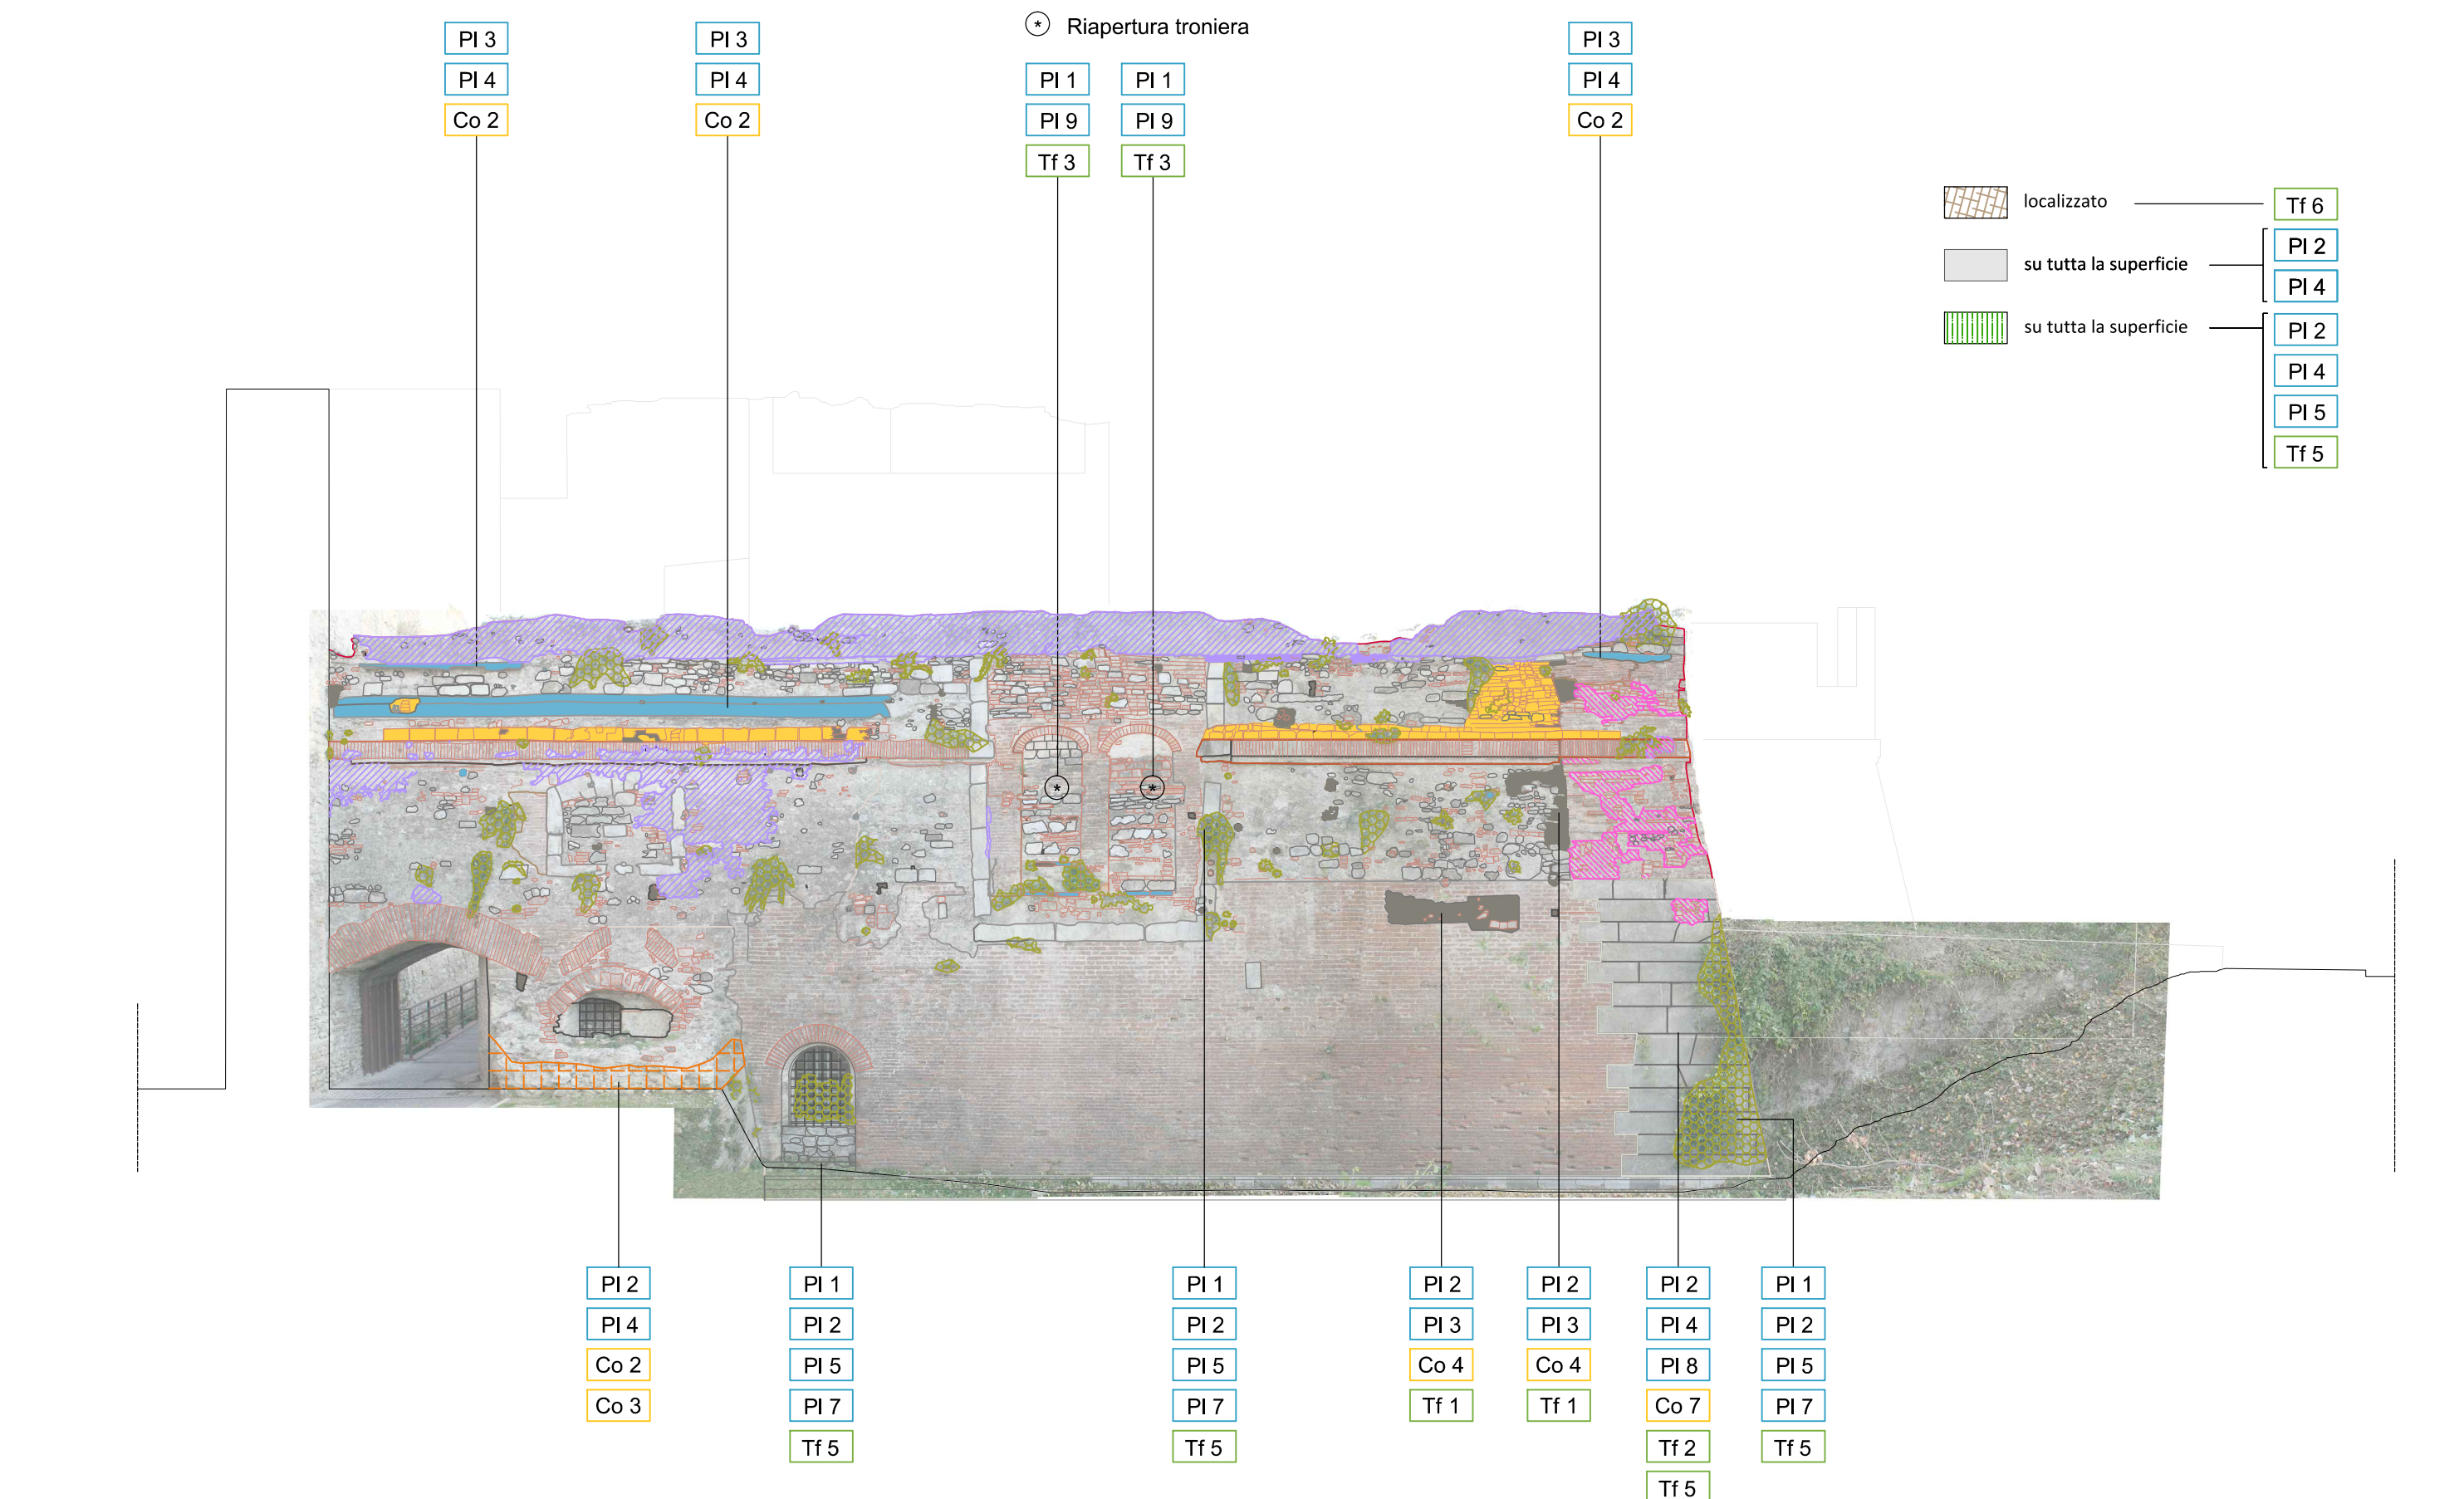
PROSPETTO OVEST - DEGRADO E INTERVENTI

- Deposito superficiale
- Degrado del laterizio (esfoliazione, ecc.)
- Degrado dei giunti di malta (erosione, disgregazione)
- Stuccature e integrazioni incongrue
- Allentamento della tessitura muraria
- Lacuna della tessitura muraria
- Patina biologica
- Vegetazione infestante
- Elementi estranei impropri di varia natura
- Lesione
- Presenza di intonaco
- Muratura di epoca recente
- Macchie, sostanze di varia natura

- PI 1** Estirpazione meccanica della vegetazione mediante forbici, falciotti o attrezzi simili dal paramento murario e successiva eliminazione dell'apparato radicale.

- PI 2** Pulitura a secco diffusa con pennelli, stracci, spazzole di saggina, scopini ed eventuale uso di aspiratori per rimozione dei depositi superficiali incoerenti.

- PI 3** Rimozione di elementi estranei di varia natura non compatibili con il supporto e di stuccature e integrazioni inidonee, da eseguirsi con spatole, bisturi e scalpelli di piccole dimensioni, avendo ogni cura per non danneggiare le superfici limitrofe.

- PI 4** Pulitura mediante cicli di lavaggio con acqua deionizzata nebulizzata a bassa pressione alternati a blanda pulitura meccanica con spazzole morbide e spugne.

- PI 5** Trattamento biodeteriogeno di alghe, licheni e di vegetazione superiore con prodotto biocida (tipo Biotin T) a tre cicli di applicazione a distanza di 5 giorni l'uno dall'altro e successivo risciacquo della superficie con acqua deionizzata da irrorare a bassa pressione con idropulitrice ed eventuale bruschinaggio con spazzole di saggina o di nylon.

- PI 6** Estirpazione meccanica della vegetazione con smontaggio degli elementi smossi del paramento murario per l'eliminazione dell'apparato radicale, pulitura accurata e ripristino della muratura.

- PI 7** Trattamento devitalizzante dell'apparato radicale residuo con idonei prodotti.
- PI 8** Pulitura chimica localizzata per rimozione di macchie, sostanze di varia natura, patine biologiche, efflorescenze saline, incrostazioni tenaci e croste nere non rimosse con gli interventi sopra descritti, con idonei impacchi assorbenti a base di carbonato di ammonio, tamponamenti a base di acqua distillata e idoneo tensioattivo, applicazione di solventi organici e/o inorganici e successiva rimozione dei residui con acqua deionizzata e spazzole morbide di saggina.

- PI 9** Demolizione di muratura di epoca recente.

- Co 2** Fissaggio e reintegrazione degli elementi smossi o mancanti mediante estrazione degli stessi, pulitura e lavaggio, preparazione del piano di posa con malta simile all'originale e idoneamente additivata, ricollocazione in opera e chiusura in sottocadro dei giunti.

- Co 3** Risarcimento e stilatatura dei giunti di malta mediante applicazione in strati successivi di un impasto a base di calce idraulica e idonei inerti, previo consolidamento delle malte disgregate, pulitura profonda delle commessure dell'apparecchiatura muraria e bagnatura della superficie. Stilatatura di finitura con un impasto a base di grassello di calce. Eventuale correzione cromatica a velatura con pigmenti minerali (terre e ossidi) con idoneo legante.

- Co 4** Sostituzione e/o ripristino di muratura con elementi di alberese, pietrame o laterizio similare all'esistente.
- Co 5** Ricostruzione della muratura con elementi precedentemente smontati o di nuova fornitura con caratteristiche similari all'esistente.

- Co 6** Integrazione di muratura a colmo del parapetto con posa in opera degli elementi su letto di malta idraulica pozzolana idoneamente modellata in modo da favorire il deflusso delle acque meteoriche.

- Co 7** Integrazione di elementi in pietra dei cantonali con elementi simili all'esistente, consolidamento di quelli esistenti e ripristino degli ancoraggi e degli elementi metallici esistenti.

- Tf 1** Stuccatura di lesioni, fratture, lacune con impasto a base di calce con grana e cromia integrate al contesto e idonee caratteristiche di idraulicità.

- Tf 2** Revisione e restauro degli elementi lapidei dei cantonali, stuccatura e sigillatura dei giunti.
- Tf 3** Stuccatura, sigillatura e consolidamento delle creste murarie previo diserbo mediante asportazione delle componenti terrose di accumulo, rimozione del concio sommitale della muratura, lavaggio e successiva posa in opera su letto di malta idraulica pozzolana idoneamente modellata in modo da favorire il deflusso delle acque meteoriche.

- Tf 4** Trattamento conservativo dei lacerti di intonaco.
- Tf 5** Prevenzione da nuovi attacchi biologici delle superfici esterne mediante applicazione di biocida (tipo Biotin T) con uno spettro di attività completo su attonomiceti, batteri, funghi, alghe e licheni, senza ulteriore risciacquo allo scopo di mantenere il principio attivo sul supporto.

- Tf 6** Trattamento di risarcimento dei difetti di coesione mediante impregnazione.
- Tf 7** Installazione dispositivi antivolutati (reti, dissuasori etc.)

- Tf 8** Installazione di nuova cimasa in pietra.

- Co 1** Rigenerazione e consolidamento diffuso delle murature mediante iniezioni di miscele leganti a base di calce e pozzolana a stabilità volumetrica e basso contenuto di sali solubili.
