PROSPETTO NORD - FOTOPIANO

PROSPETTO NORD - DEGRADO E INTERVENTI

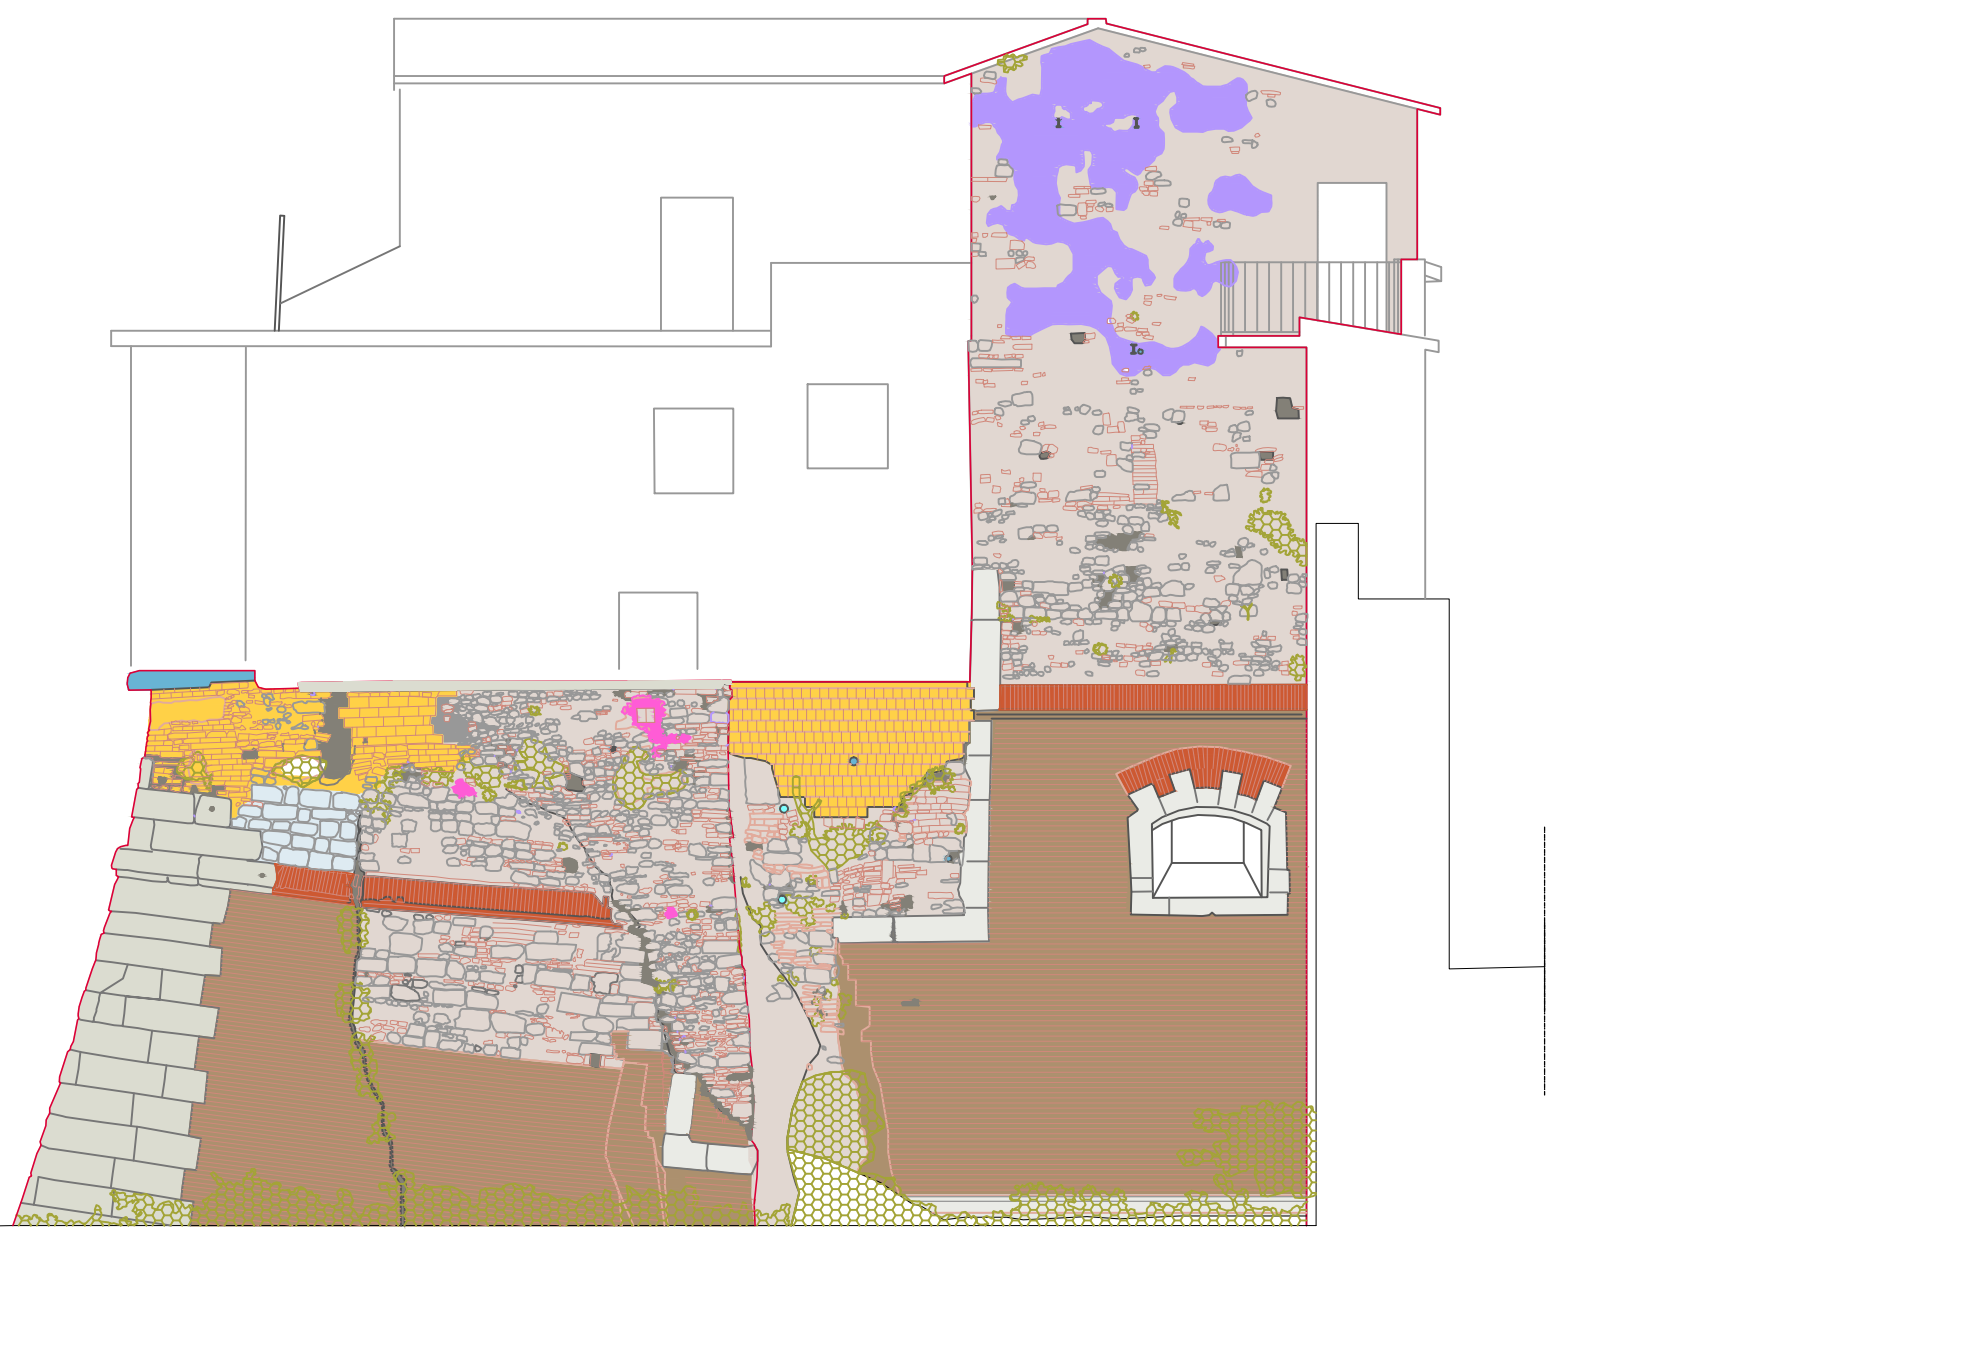
PROSPETTO NORD - MATERICO

MATERIALI

- Muratura di mattoni con giunti regolari
- Muratura mista di ciottoli (alberese), pietrame e laterizi
- Muratura in elementi squadrati di alberese
- Pietra arenaria (pietra serena)
- Pietra alberese
- Lacerti di intonaco
- Cornici o architravi in mattoni/mezzane a vista
- Muratura di epoca recente
- Elementi estranei impropri di varia natura
- Lacune e discontinuità murarie
- Stuccature
- Vegetazione infestante

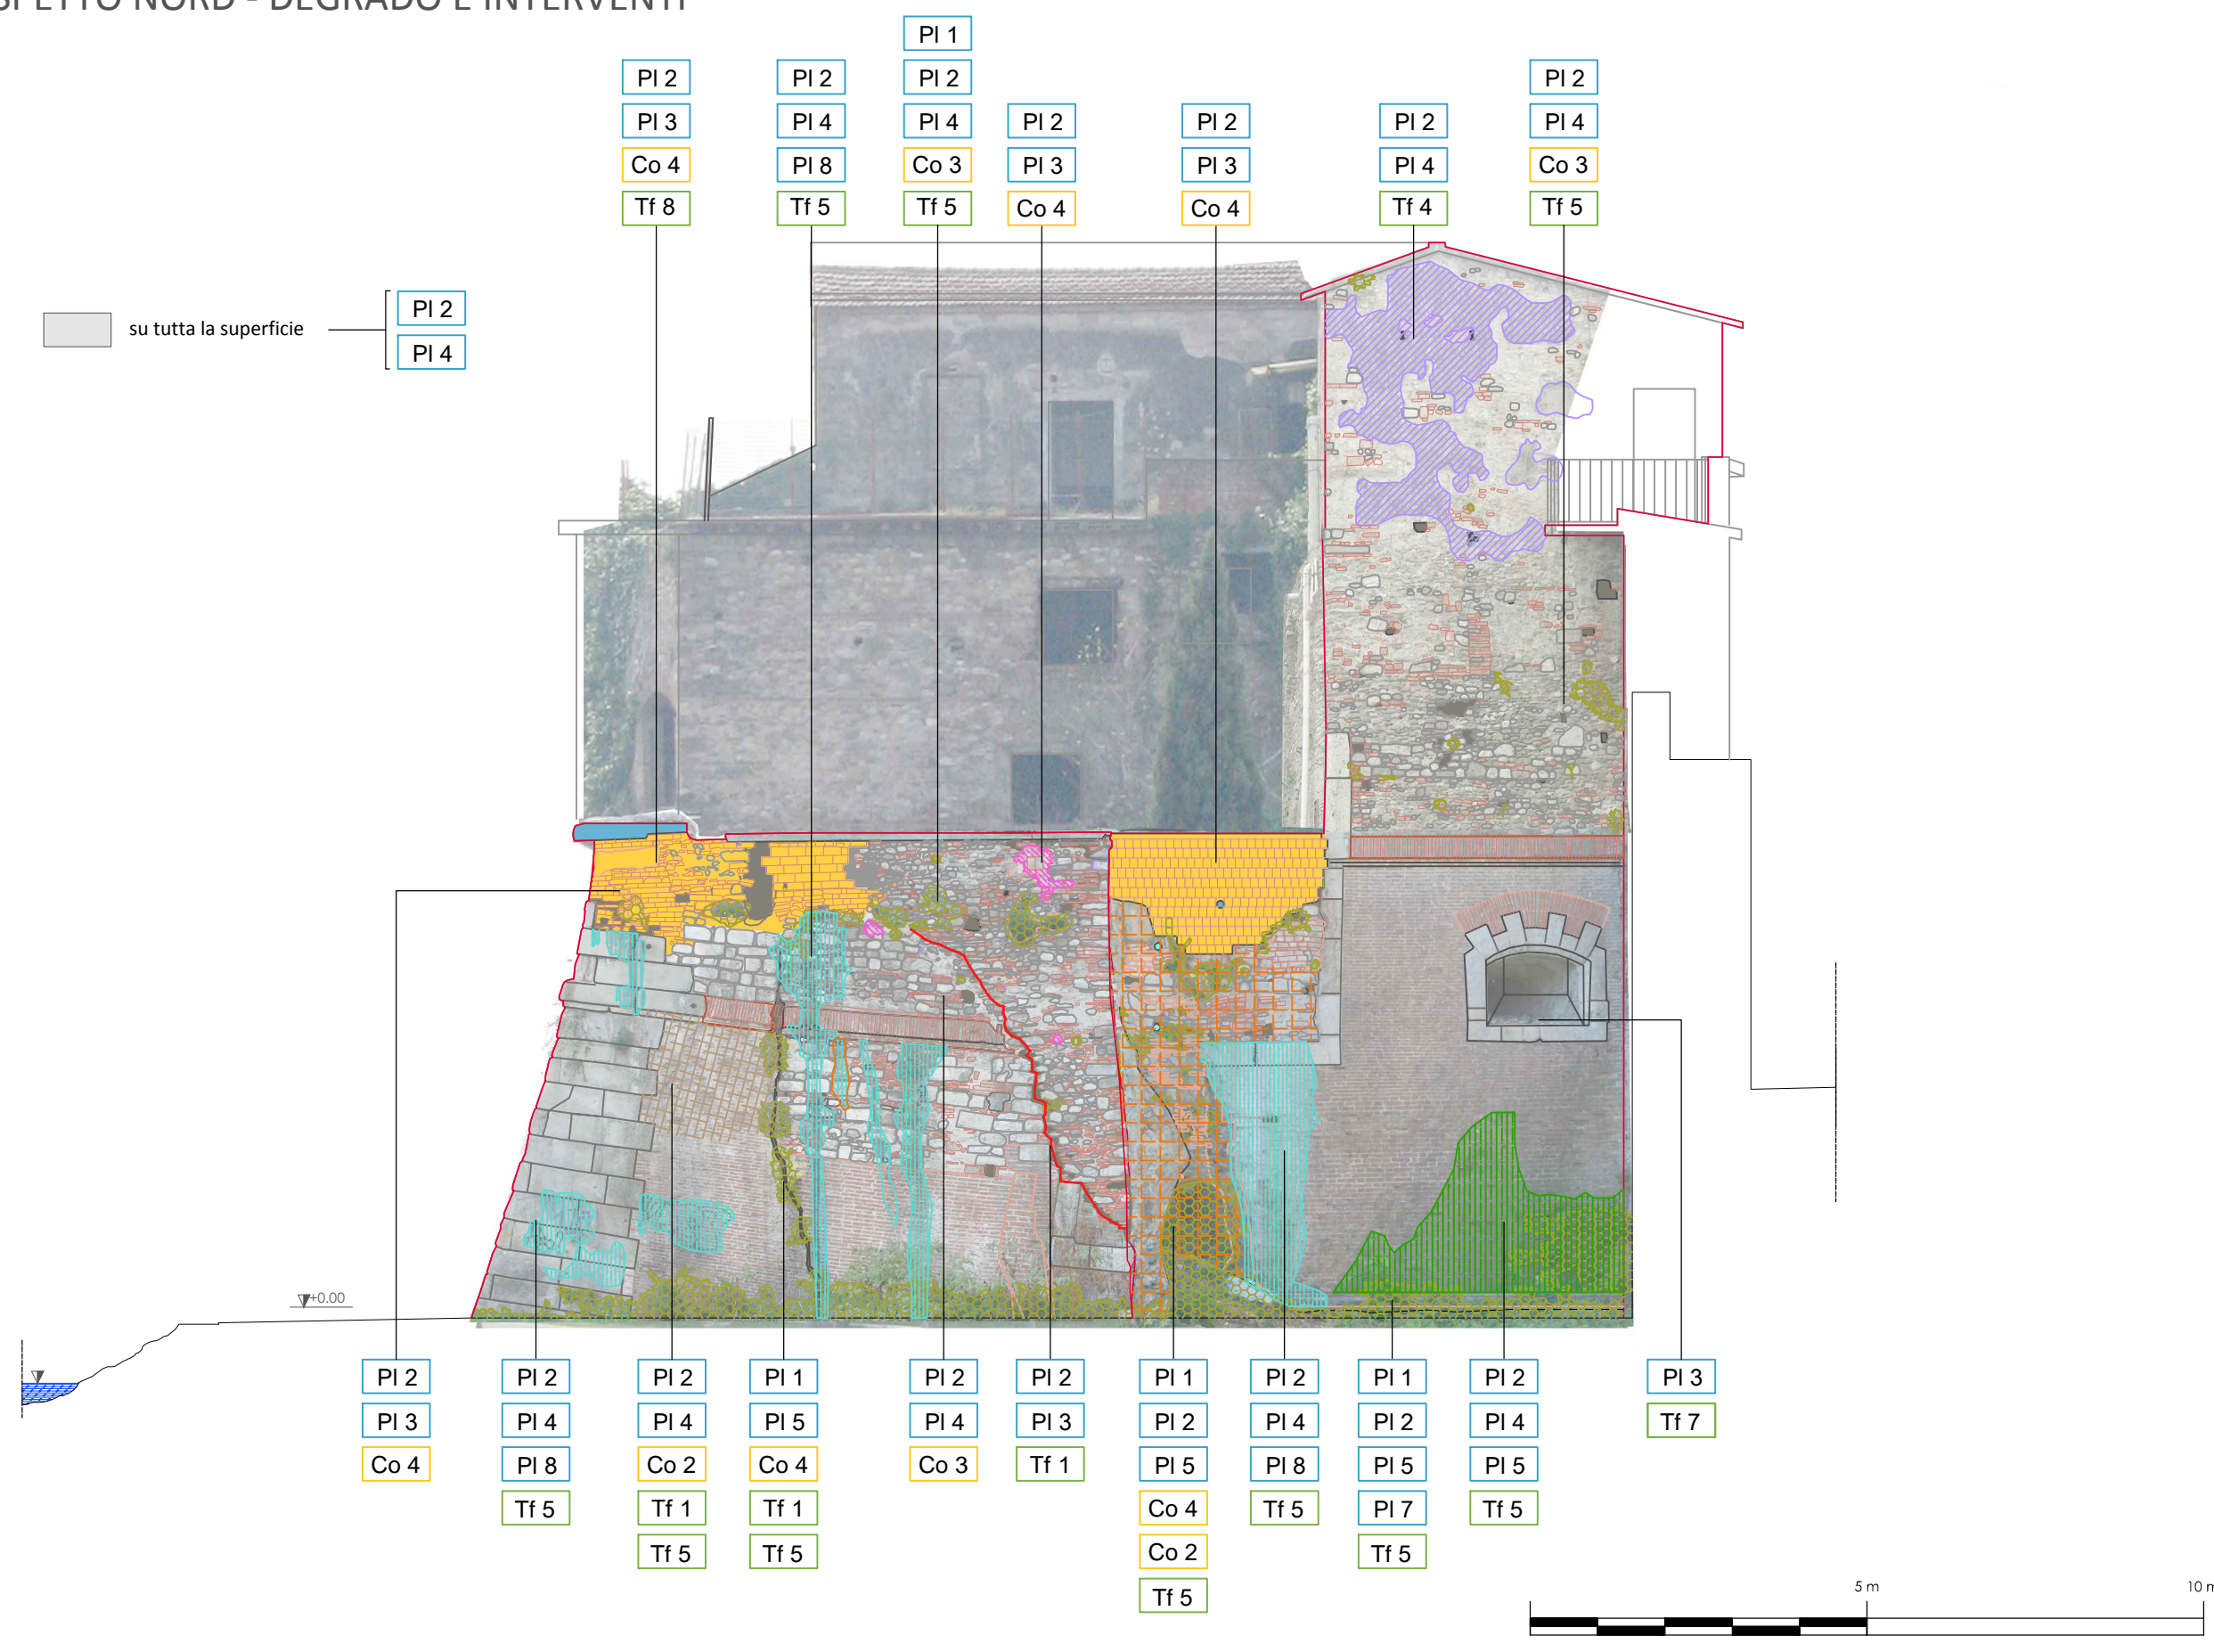
FENOMENI DI DEGRADO

- Deposito superficiale
- Degrado del laterizio (esfoliazione, ecc.)
- Degrado dei giunti di malta (erosione, disgregazione)
- Stuccature e integrazioni incongrue
- Allentamento della tessitura muraria
- Lacuna della tessitura muraria
- Patina biologica
- Vegetazione infestante
- Elementi estranei impropri di varia natura
- Lesione
- Presenza di intonaco
- Muratura di epoca recente
- Macchie, sostanze di varia natura

ANALISI DEGLI INTERVENTI

OPERAZIONI DI PULITURA

- PI 1 Estrazione meccanica della vegetazione mediante forbici, falciatori o attrezzi simili dal paramento murario e successiva eliminazione dell'apparato radicale.

- PI 2 Pulitura a secco diffusa con pennelli, stracci, spazzole di saggina, scopinetti ed eventuale uso di aspiratori per rimozione dei depositi superficiali incoerenti.

- PI 3 Rimozione di elementi estranei di varia natura non compatibili con il supporto e di stuccature e integrazioni inidonee, da eseguirsi con spatole, bisturi e scalpelli di piccole dimensioni, avendo ogni cura per non danneggiare le superfici limitrofe.

- PI 4 Pulitura mediante cicli di lavaggio con acqua deionizzata nebulizzata a bassa pressione alternati a blanda pulitura meccanica con spazzole morbide e spugne.

- PI 5 Trattamento biodeteriogeno di alghe, licheni e di vegetazione superiore con prodotto biocida (tipo Biotin T) a tre cicli di applicazione a distanza di 5 giorni l'uno dall'altro e successivo risciacquo della superficie con acqua deionizzata da irrorare a bassa pressione con idropulitrice ed eventuale bruschinaggio con spazzole di saggina o di nylon.

- PI 7 Trattamento devitalizzante dell'apparato radicale residuo con idonei prodotti.
- PI 8 Pulitura chimica localizzata per rimozione di macchie, sostanze di varia natura, patine biologiche, efflorescenze saline, incrostazioni tenaci e croste nere non rimosse con gli interventi sopra descritti, con idonei impacchi assorbenti a base di carbonato di ammonio, tamponamenti a base di acqua distillata e idoneo tensioattivo, applicazioni di solventi organici e/o inorganici e successiva rimozione dei residui con acqua deionizzata e spazzole morbide di saggina.

- Tf 1 Stuccatura di lesioni, fratture, lacune con impasto a base di calce con grana e cromia integrate al contesto e idonee caratteristiche di idraulicità.

- Tf 6 Trattamento di risarcimento dei difetti di coesione mediante impregnazione
- Tf 7 Installazione dispositivi antivolutivi (reti, dissuasori etc.)
- Tf 8 Installazione di nuova cimasa in pietra.
