CASCINE DI TAVOLA
 RECUPERO DEI MANUFATTI DELL'AREA DELLE PAVONIERE
 E DEL CANALE DELLA CORSA AI FINI DELLA VALORIZZAZIONE
 DEL PATRIMONIO STORICO CULTURALE DEL PARCO
 E DELLA RIGENERAZIONE DEL SISTEMA DELLE ACQUE NEI CANALI
 - PROGETTO ESECUTIVO -

TAVOLA	08	ELABORATO	Luglio 2013	SCALA
IL PROGETTISTA		MANUFATTO N.6 - AREA DELLE PAVONIERE		
		INQUADRAMENTO TERRITORIALE		1:5.000
		STATO ATTUALE - Planimetria e sezioni		1:50
		ANALISI DEI MATERIALI E DEL DEGRADO		1:50
		INDICAZIONI PROGETTUALI PER IL RECUPERO		1:50
DATA		Planimetria e sezioni

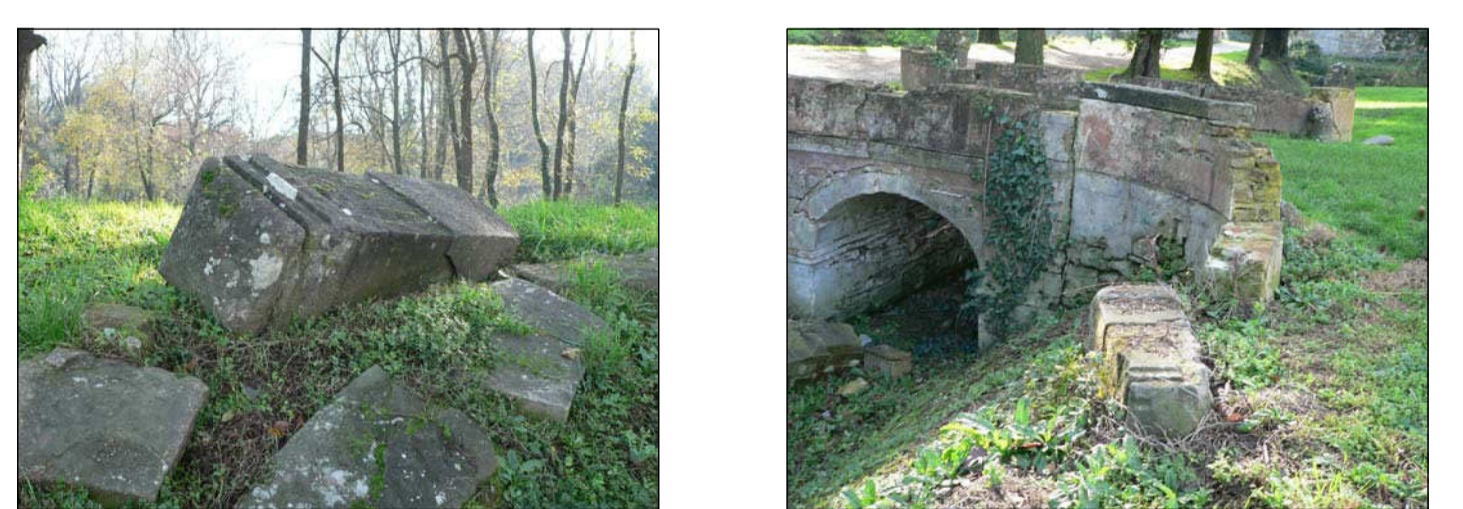
Colonnini in pietra arenaria fuori sede.

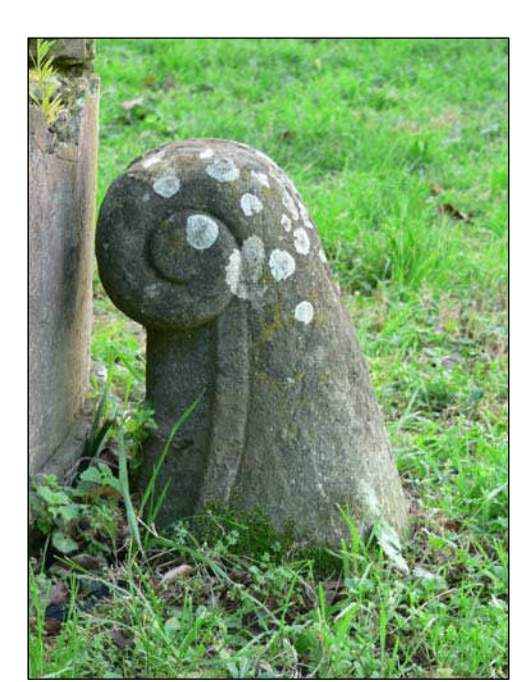
Particolare n.1: paracarro in pietra arenaria

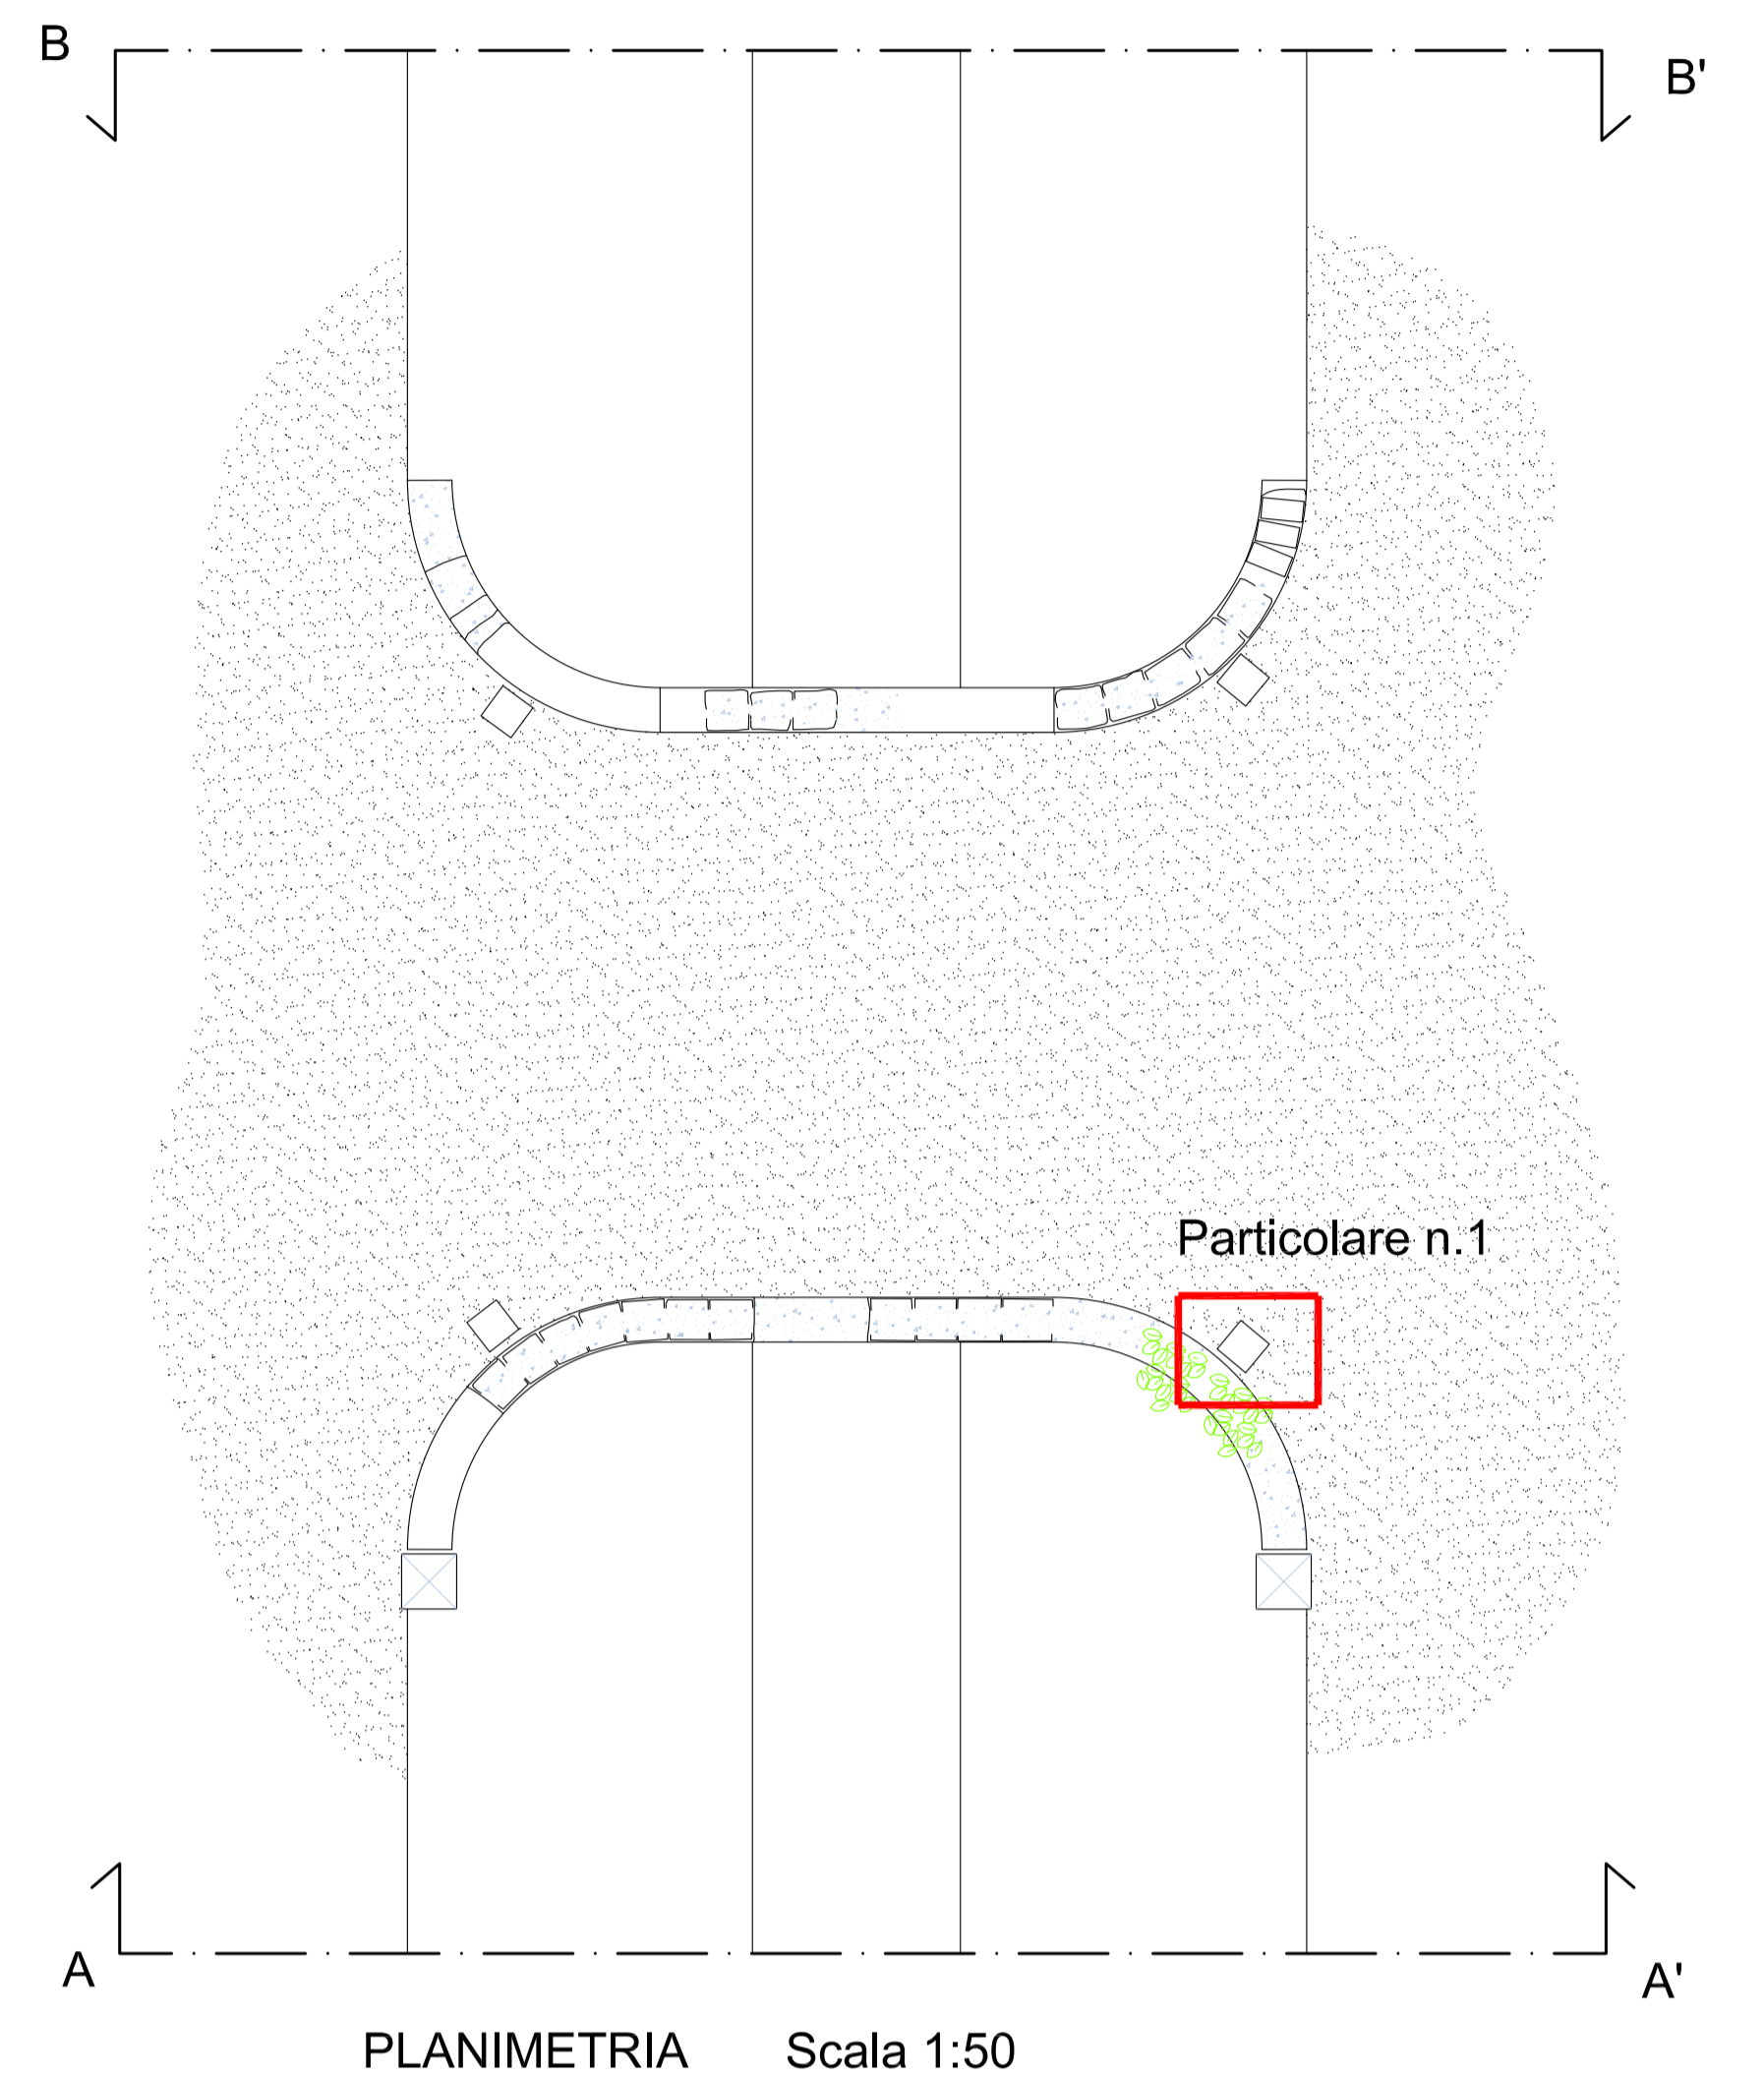
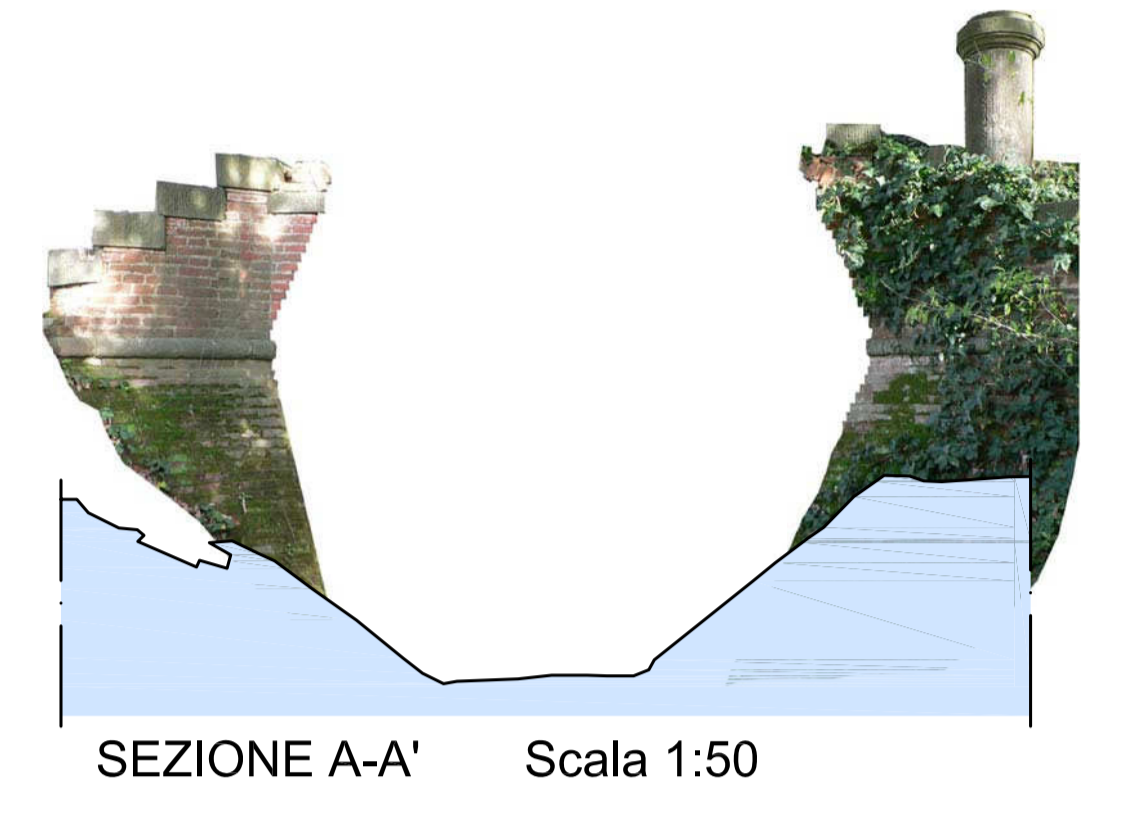
SEZIONE A-A' Scala 1:50

MANUFATTO N.6
 STATO ATTUALE

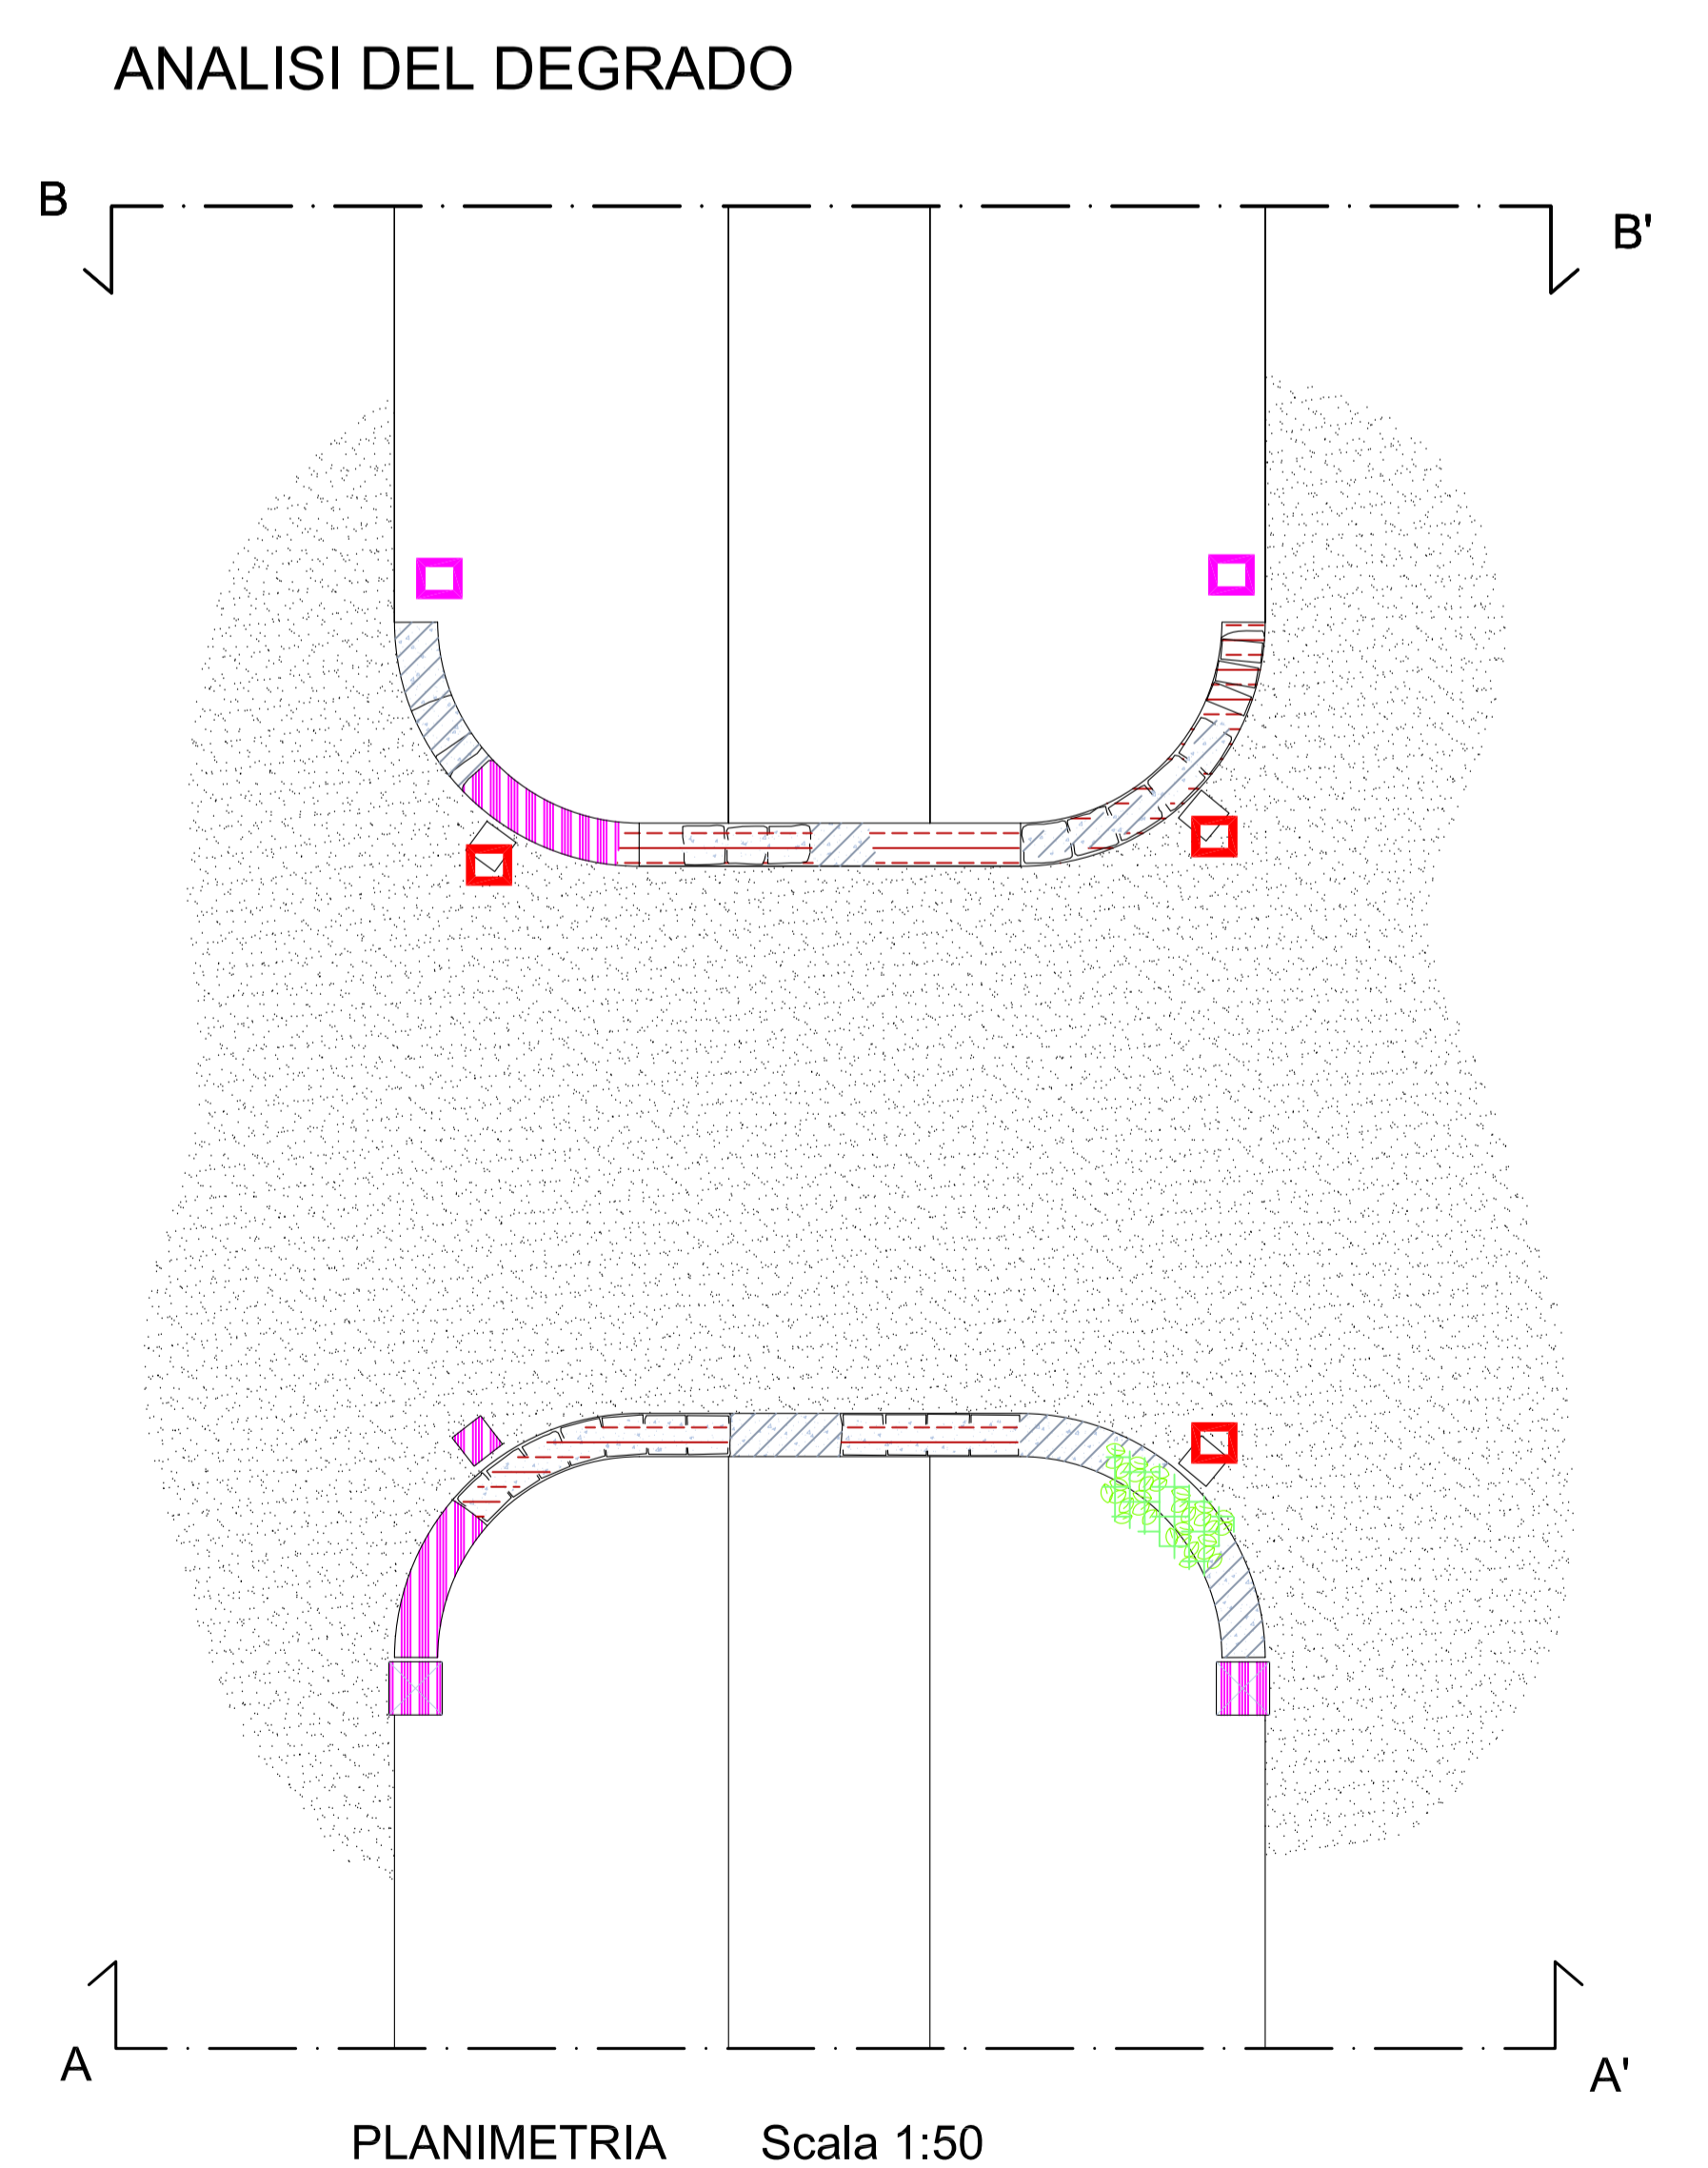
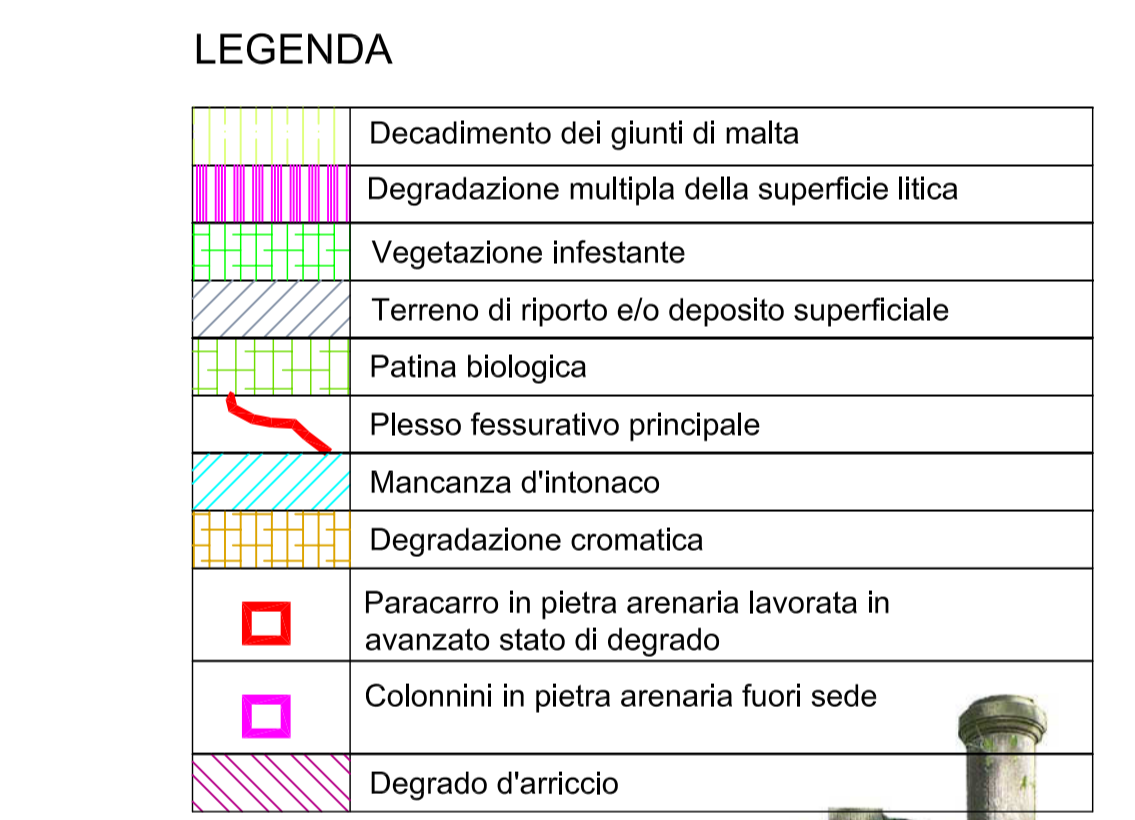
SEZIONE A-A' Scala 1:50

[Symbol]	Decadimento dei giunti di malta
[Symbol]	Degradazione multipla della superficie litica
[Symbol]	Vegetazione infestante
[Symbol]	Terreno di riporto e/o deposito superficiale
[Symbol]	Patina biologica
[Symbol]	Plesso fessurativo principale
[Symbol]	Mancanza d'intonaco
[Symbol]	Degradazione cromatica
[Symbol]	Paracarro in pietra arenaria lavorata in avanzato stato di degrado
[Symbol]	Colonnini in pietra arenaria fuori sede
[Symbol]	Degrado d'arriccio

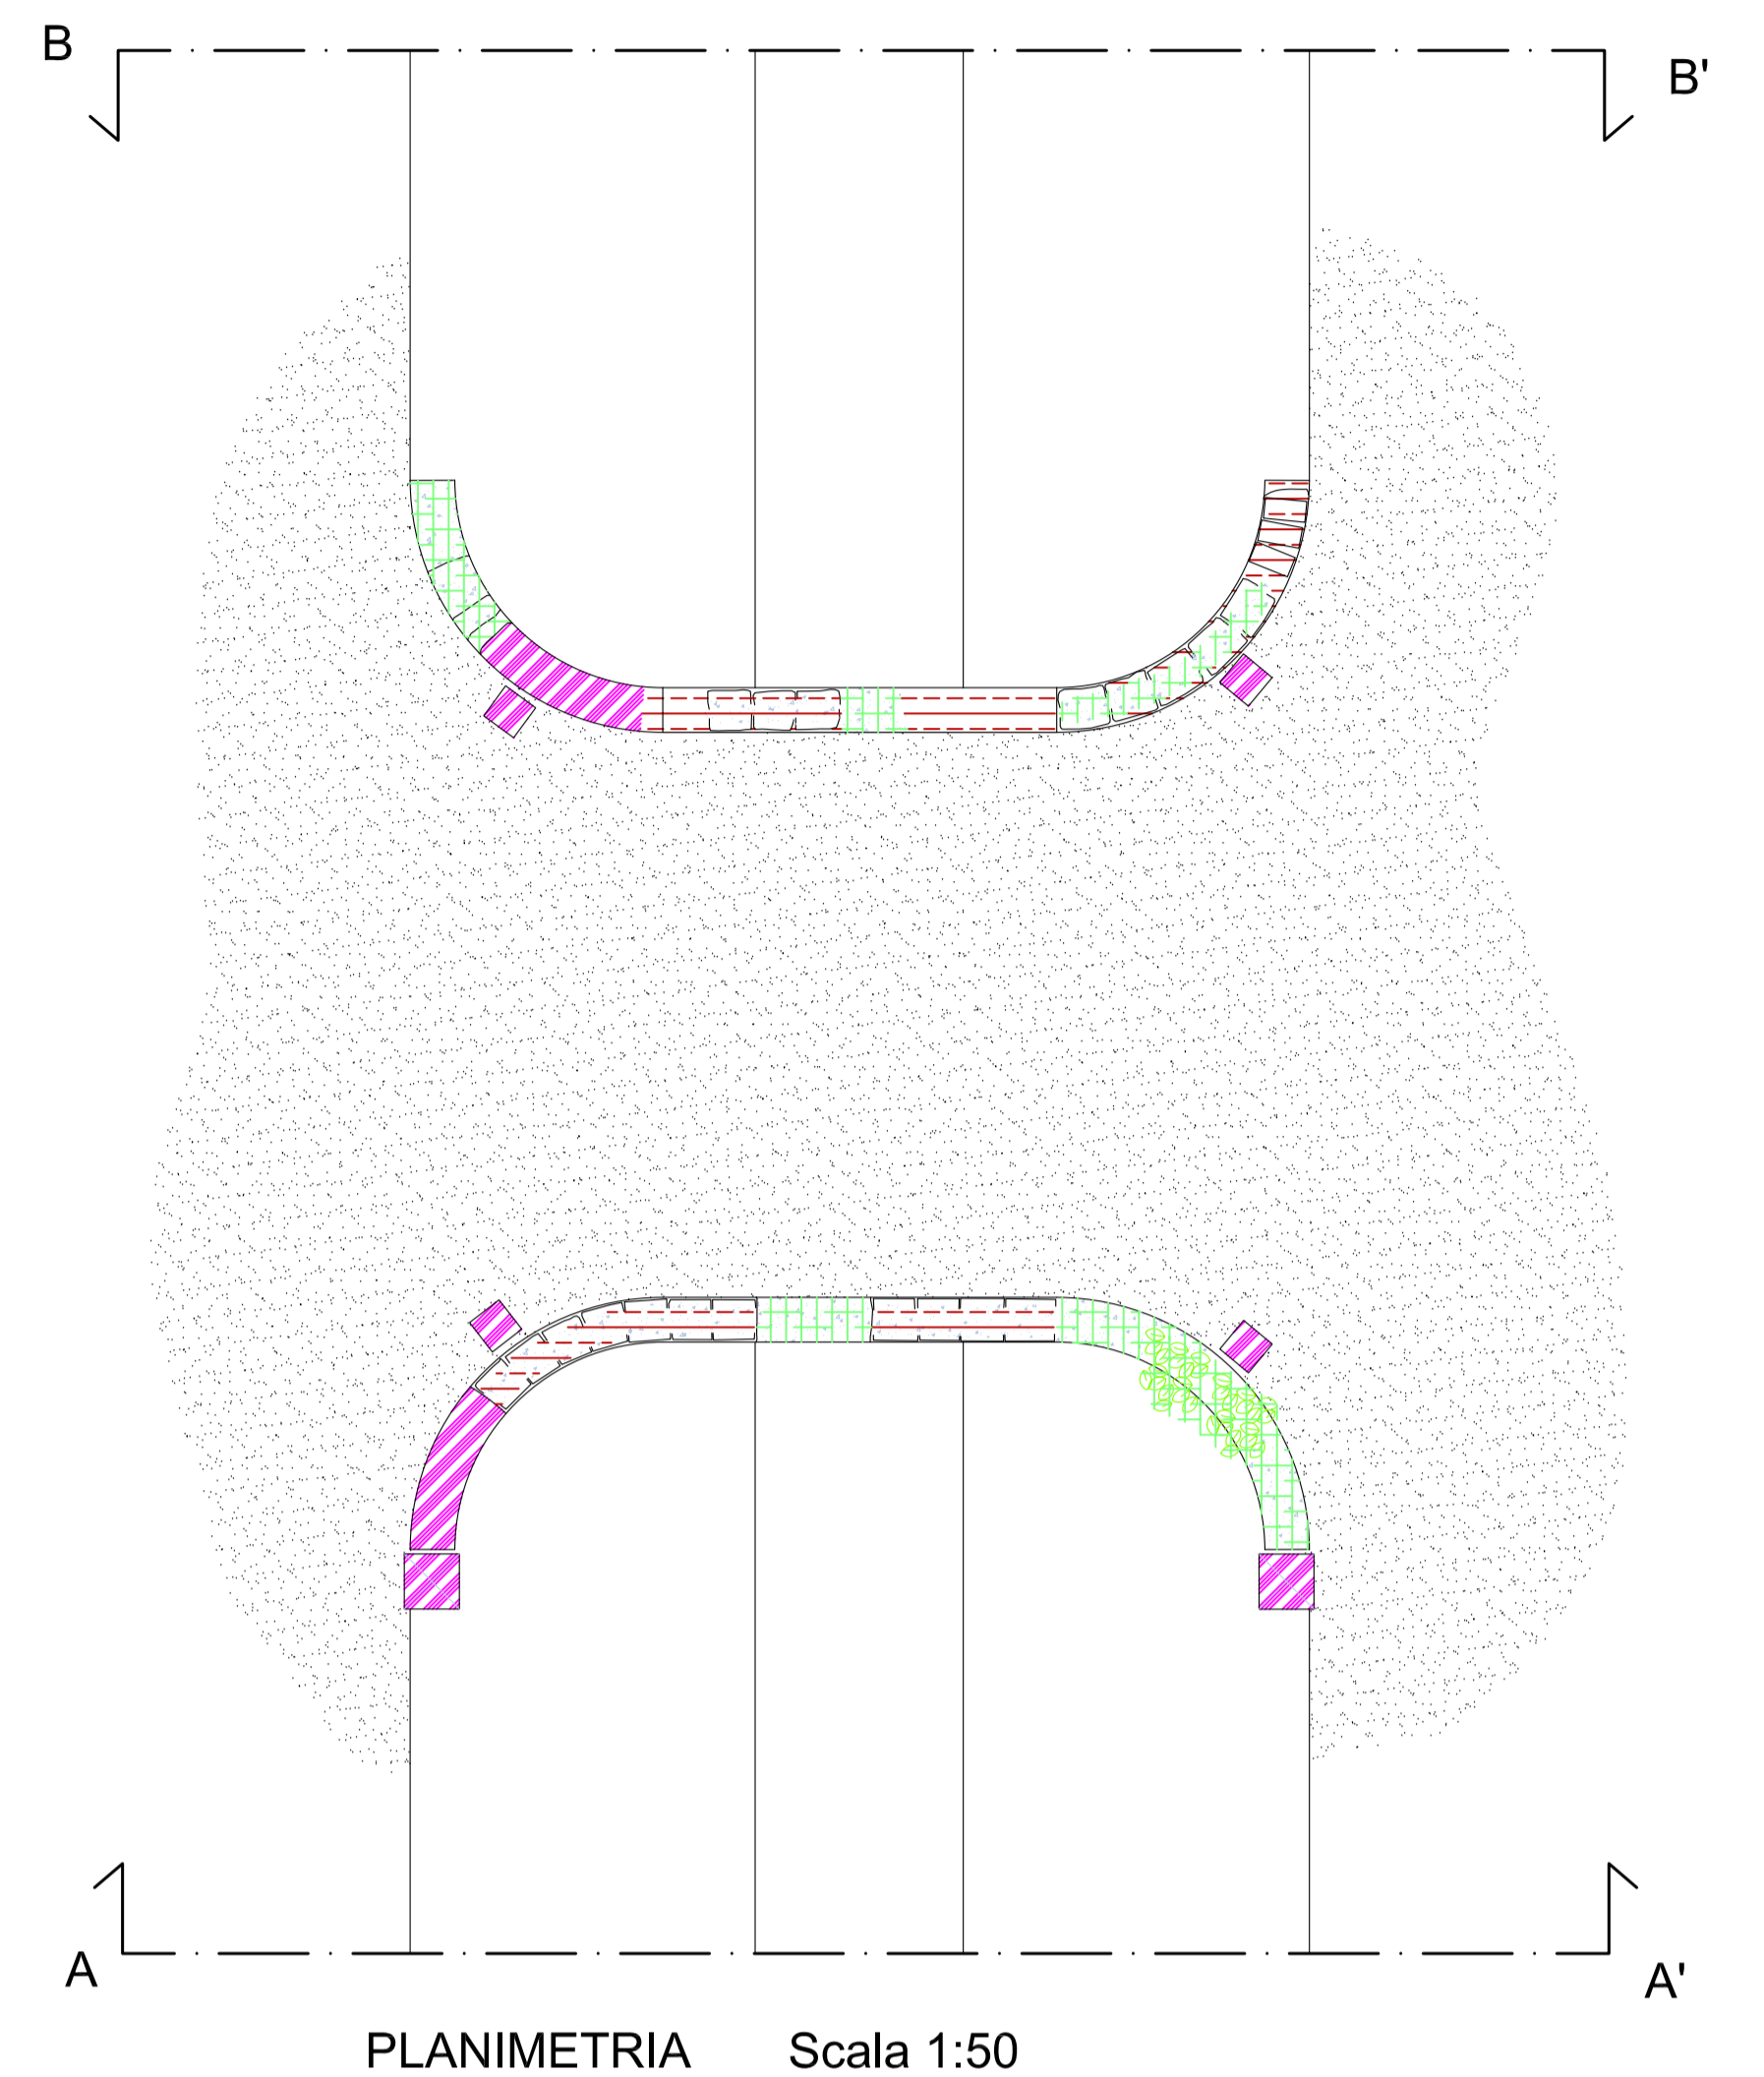
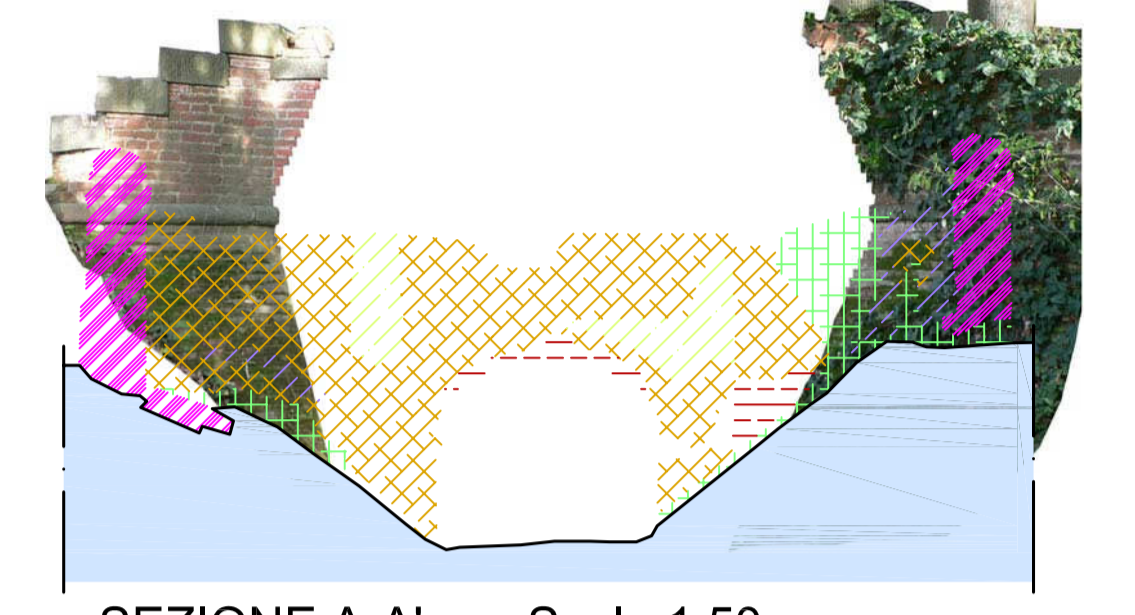
SEZIONE A-A' Scala 1:50

ANALISI DEI MATERIALI

[Symbol]	Intonaco
[Symbol]	Tracce di arriccio
[Symbol]	Pietra arenaria lavorata
[Symbol]	Patina biologica
[Symbol]	Vegetazione e depositi superficiali
[Symbol]	Muratura in pietrame
[Symbol]	Muratura in laterizio
[Symbol]	Muratura in mattoni a faccia vista

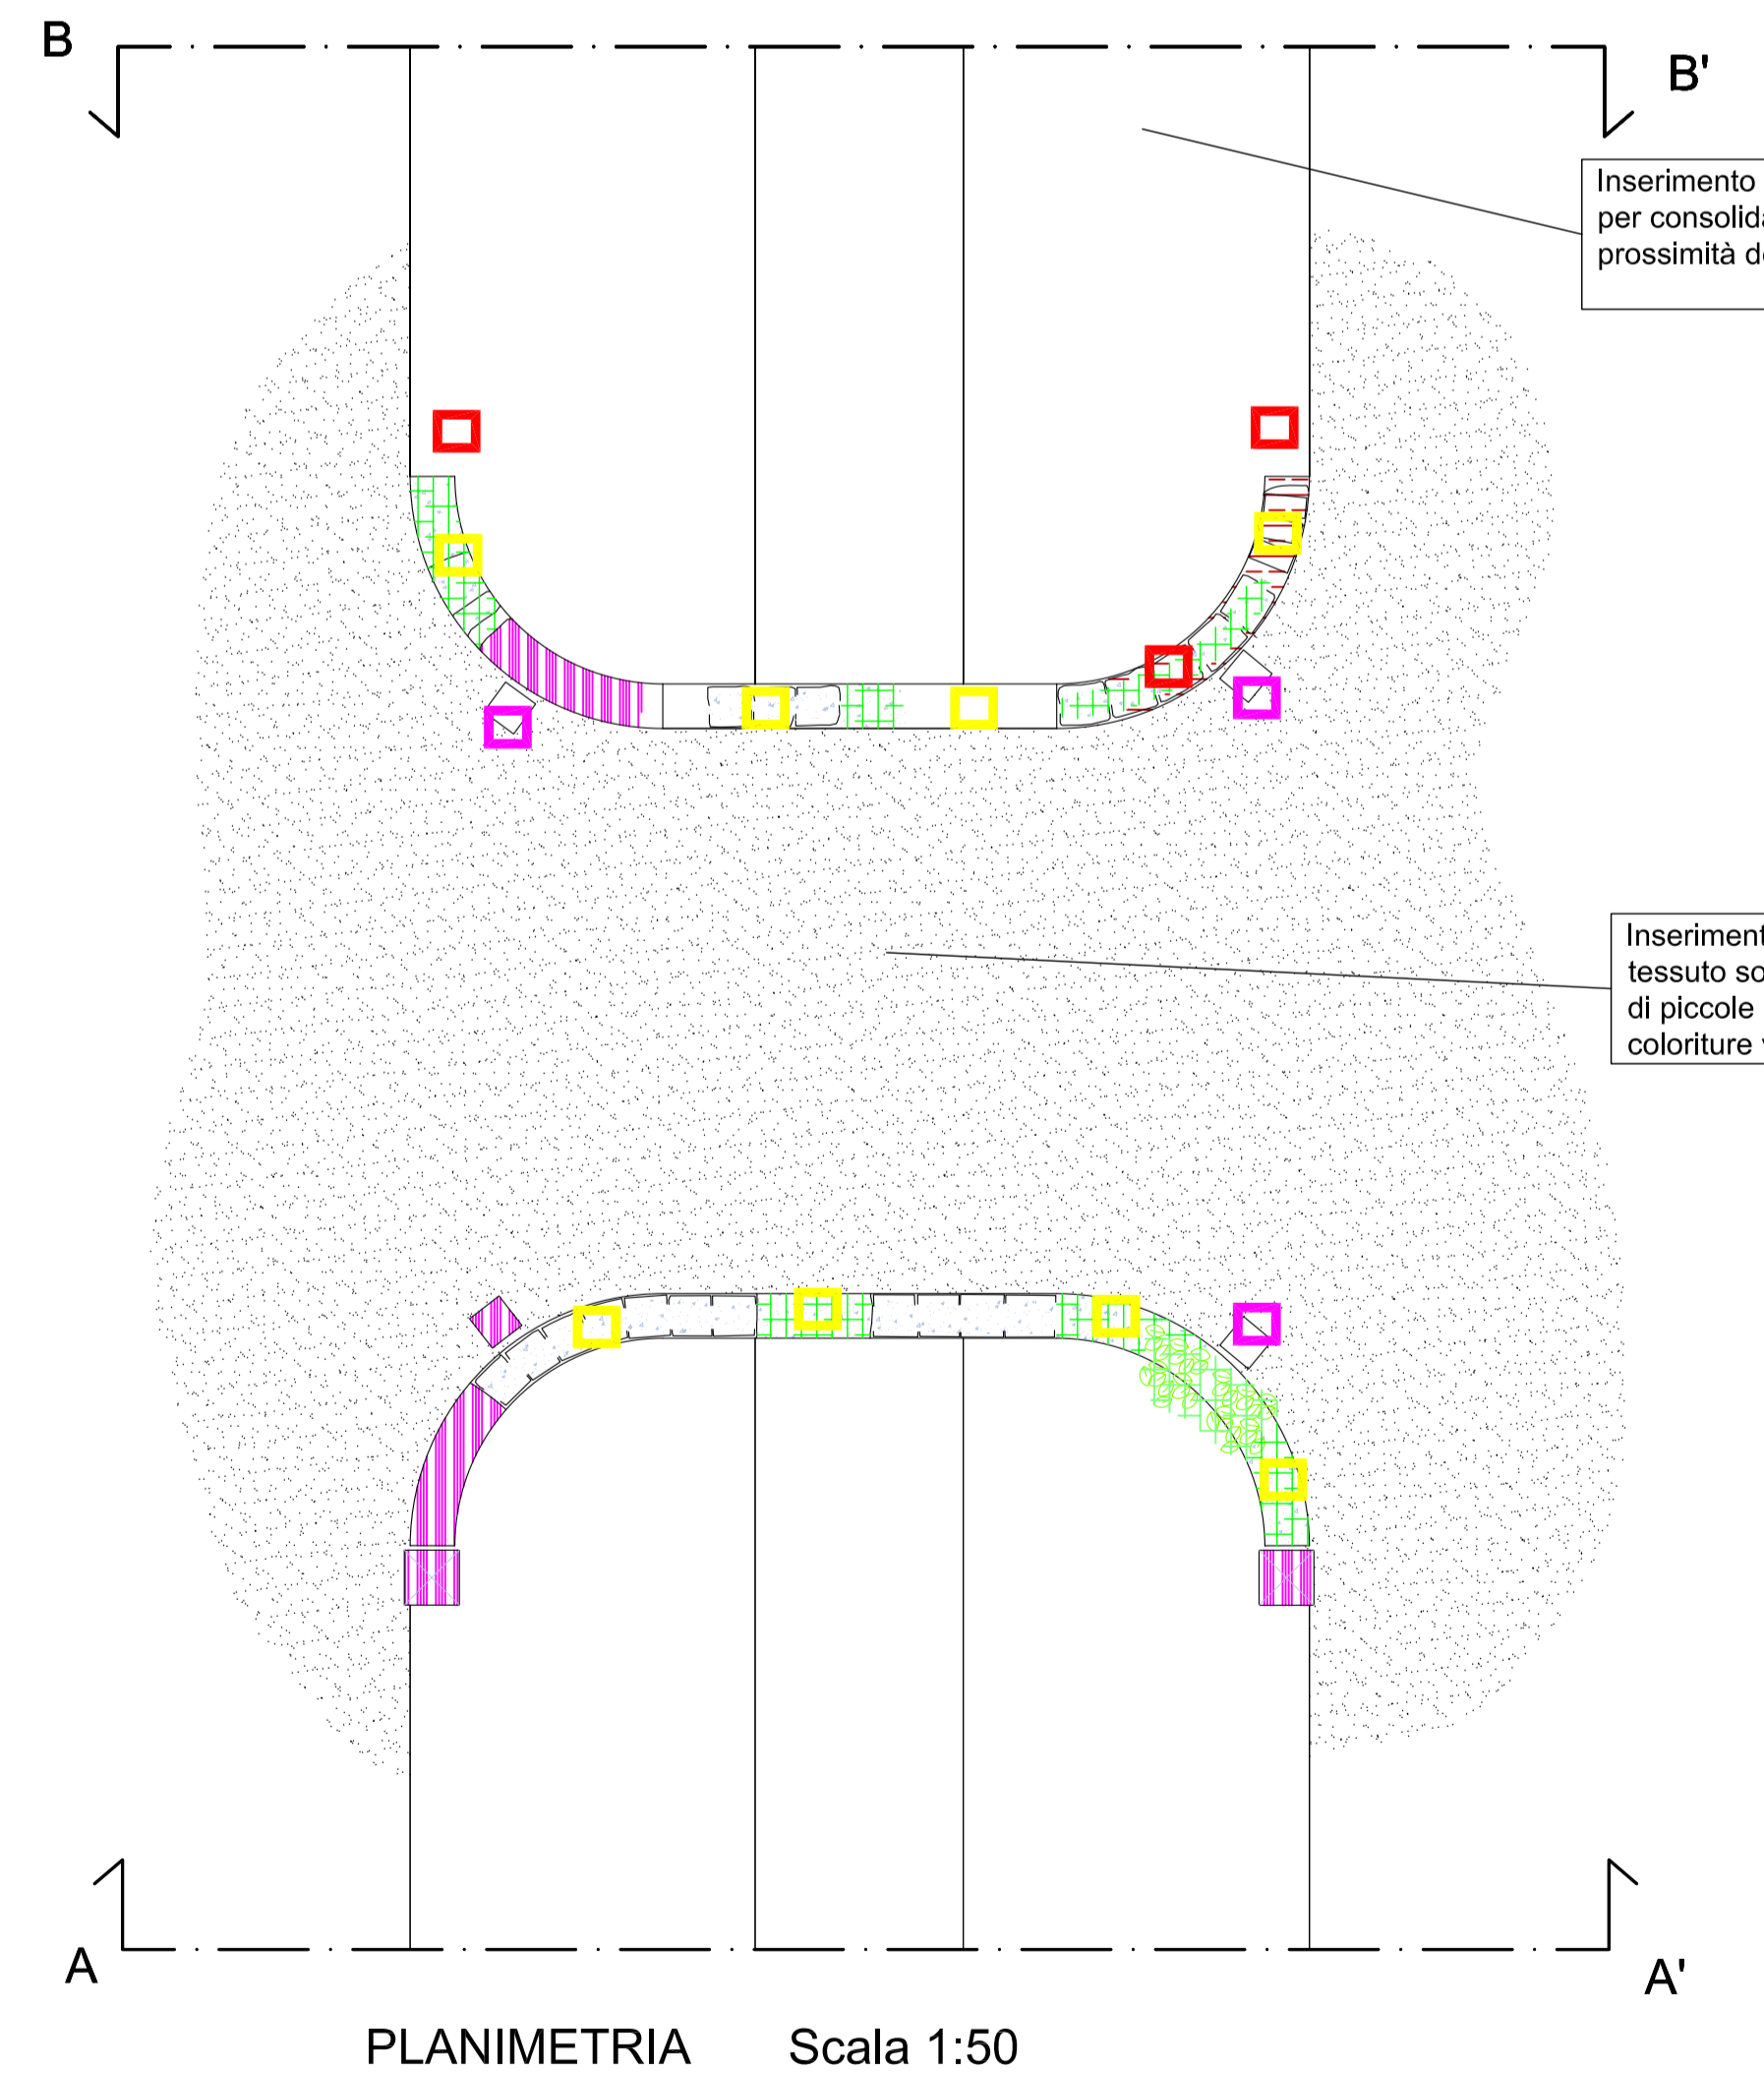
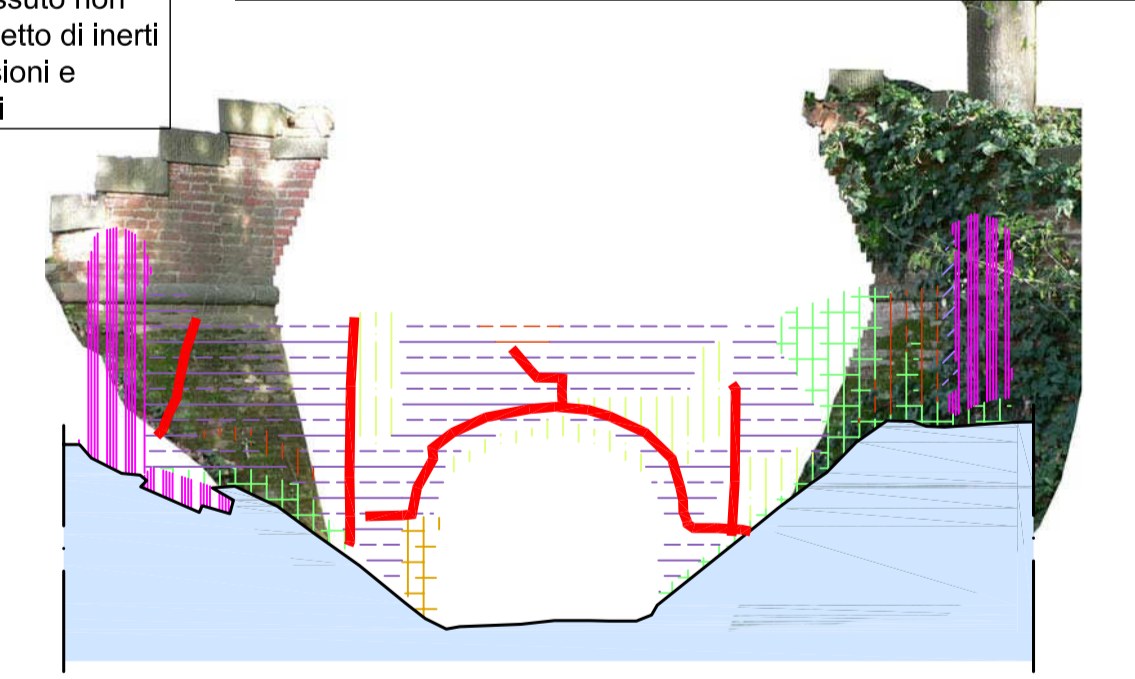
SEZIONE A-A' Scala 1:50

INDICAZIONI PROGETTUALI PER IL RECUPERO DEL MANUFATTO

[Symbol]	Consolidamento e protezione di superfici lapidee polvereranti
[Symbol]	Riposizionamento di colonnini e cimase accatastati in loco
[Symbol]	Realizzazione di nuova cimasa in pietra arenaria
[Symbol]	Asportazione estrattamento e rimozione delle vegetazioni infestanti ed elementi estranei
[Symbol]	Eliminazione dell'umidità di risalita e relative efflorescenze saline
[Symbol]	Rifacimento del paracarro in pietra arenaria
[Symbol]	Ricostruzione di cortina muraria
[Symbol]	Realizzazione di rappezzi d'intonaco
[Symbol]	Nuova integgiatura a calce
[Symbol]	Consolidamento strutturale con iniezioni di malte, resine o miscele leganti
