Associazione Allettati Associati - Allettati Associati
Servizio per il Governo del Territorio
Disegnata dal Servizio: Arch. Riccardo Trovati
Responsabile Ufficio del Procedimento: Ing. Giovanni Nelli

Tavola 04
Scala: 1/10 1/100
Stato: Secondo stato agli atti

VARIANTE MIGLIORATIVA 3 Nuovo portico con Lamelle Frangisole motorizzate

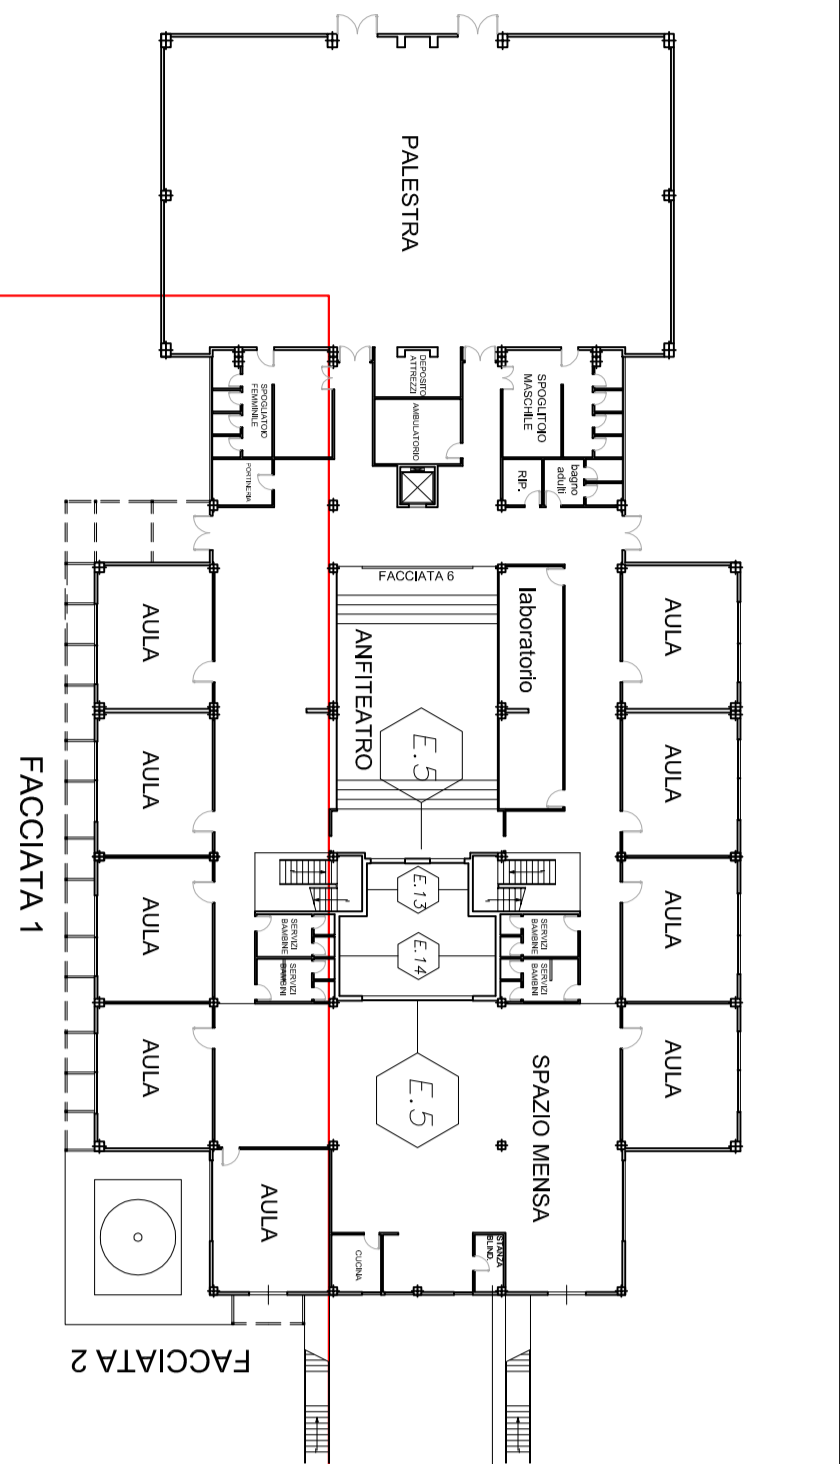
LEGENDA INTERVENTI DI MIGLIORAMENTO:

- 0 NUOVO PORTICO CON FRANGISOLE A LAMELLE ORIENTABILI
- 1 Bicchiere in ferro zincato scatorlare a sezione quadrata mm 90x90 H 150 per alloggiamento trave, presaldato al Pilastro

- 2 Bicchiere in ferro zincato scatorlare a sezione rettangolare mm 90x90 H 150 per alloggiamento trave/Alette frangisole presaldato al Pilastro
- 3 Bicchiere in ferro zincato scatorlare a sezione quadrata mm 90x90 H 150 per alloggiamento Pilastro, ancorato al Piano di posa basamentale

- 4 Pilastro in ferro zincato scatorlare a sezione quadrata mm 100x100
- 5 Trave in ferro zincato scatorlare a sezione quadrata mm 100x100
- 6 Staffa in ferro zincato sezione a L mm 100x100 per alloggiamento

- 7 Vuoto a Cielo Aperto
- 8 Frangisole ad alette orientabili in alluminio
- 9 Pannelli isolanti in Polistirene Espanso Sinterizzato " EPS " sp. mm.140
- 10 Parete esterna esistente

- 11 Tassello di ancoraggio Pannelli a Cappotto
- 12 Vite di fissaggio a Testa svasata piana
- 13 Barra autofilante con ancoramento chimico
- 14 Pavimento esistente in graniglia

- 15 Sottotondo di posa esistente
- 16 Triplo Tassello di ancoraggio coibentato con cardoeggio a cilindro in EPS
- 16 Mantellina in rame
