COMUNE DI PRATO

RIQUALIFICAZIONE ENERGETICA DELL'ASILO NIDO "ARCOBALENO"
VIA ARCOBALENO - PRATO (PO)
Progetto Definitivo-Esecutivo

RELAZIONE TECNICO-ILLUSTRATIVA

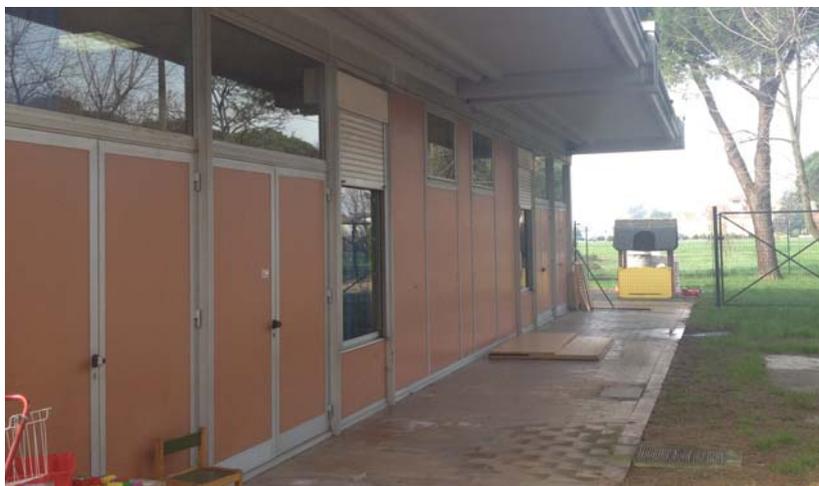
L'edificio in oggetto si articola su un livello unico ed è costituito da una struttura portante prefabbricata in cemento armato. Le chiusure perimetrali sono state realizzate con pannelli sandwich, formati da una coppia di laminati metallici che racchiudono materiale isolante interno.

Vista dell'edificio dal giardino

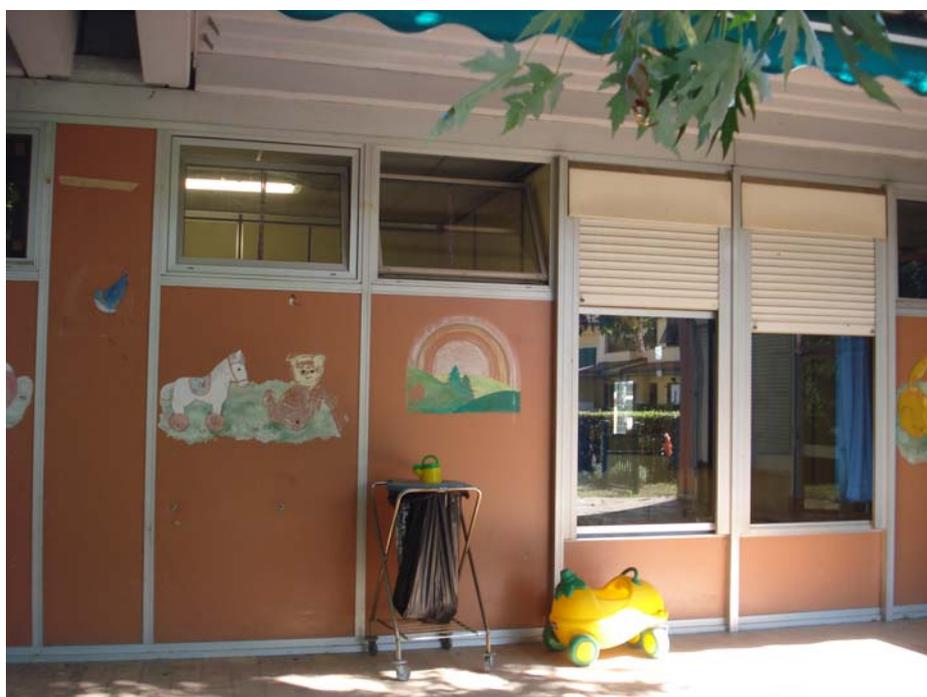
1. DISPERSIONE TERMICA DEL TAMPONAMENTO ESTERNE. Le pareti perimetrali sono costituite da pannelli sandwich, elementi edilizi di bassa prestazione energetica sia invernale (elevata trasmittanza termica) che estiva (scarsa inerzia termica).

Parete perimetrali disperdenti dell'edificio

L'intervento prevede la conservazione del tamponamento esistente e l'applicazione di un "cappotto" isolante in aderenza, realizzando un intercapedine di spessore cm 16 delimitato da pannelli di fibrocemento (struttura tipo Knauf Aquapanel), riempito con 8 cm di sughero ed 8 cm di lana di vetro.

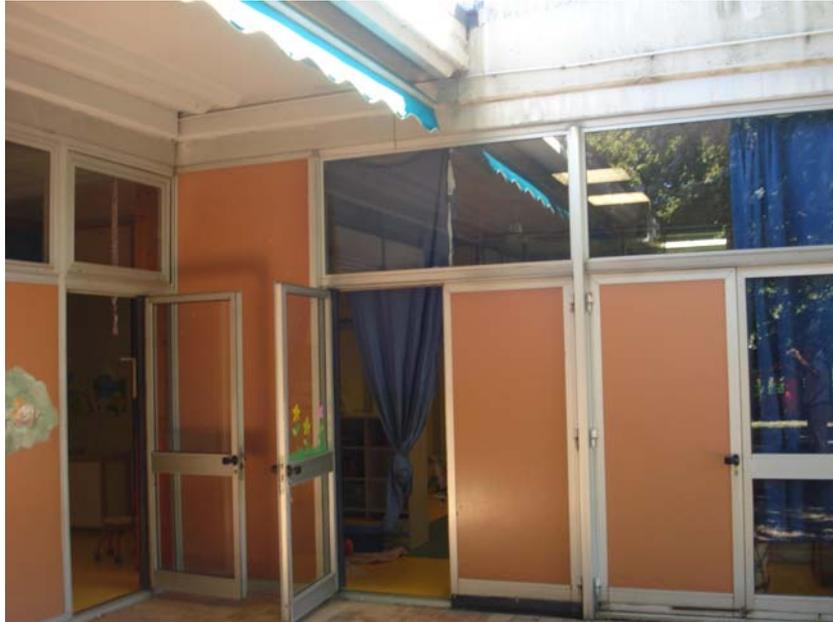
2. DISPERSIONE TERMICA DEGLI INFISSI. Gli infissi esistenti sono costituiti da telai in metallo (senza taglio termico) con vetro singolo, complessivamente di scarsa prestazione energetica. La superficie vetrata globale dell'edificio è notevole in rapporto alla superficie calpestabile, circostanza che aggrava le dispersioni termiche invernali ed i fenomeni di surriscaldamento estivo riconducibili alle chiusure trasparenti.

Infissi dell'edificio: telaio in alluminio e vetro singolo

Si prevede l'installazione di chiusure trasparenti con idonee caratteristiche di prestazione energetica (taglio termico e vetrocamera basso-emissivo), per limitare attraverso di esse la dispersione di calore.

Contestualmente, si approfitterà per ridurre la superficie finestrata globale, la cui esagerazione comporta inutili dispersioni termiche nella stagione fredda e surriscaldamento già a partire dai mesi miti.

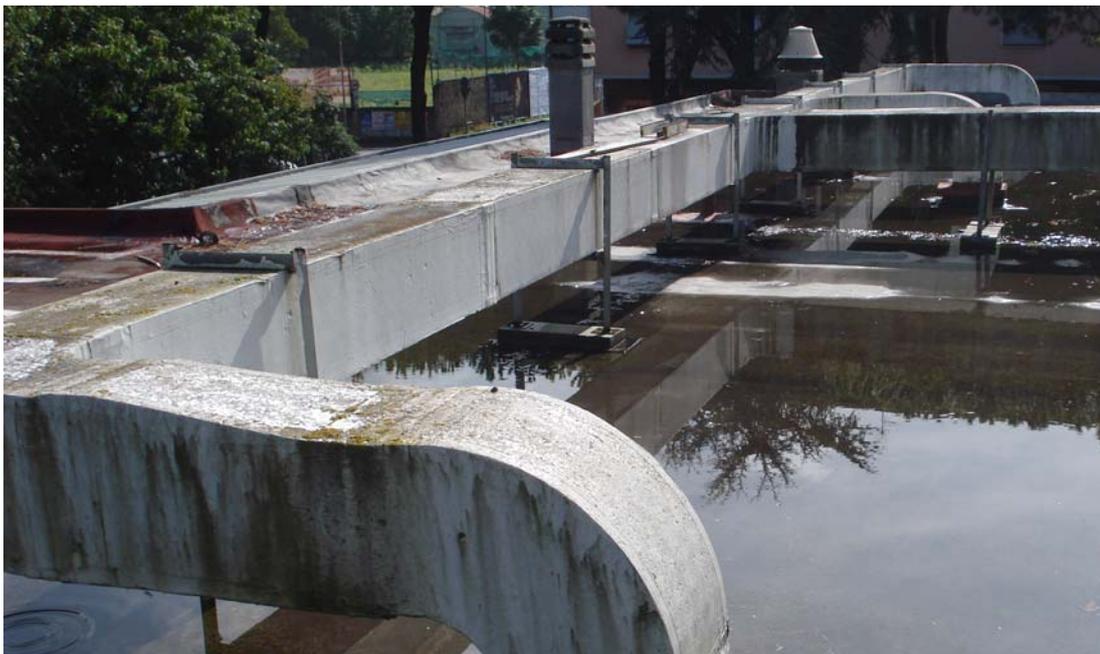
3. DEGRADO E DISPERSIONE TERMICA DELLA COPERTURA. Il manto in oggetto è costituito da guaina impermeabilizzante posata su un solaio piano di copertura, privo di massetto delle pendenze e con bocchette di deflusso poste presso alcuni angoli. L'invecchiamento della membrana e l'occlusione degli scarichi causano soventi problemi di infiltrazione, mentre il basso isolamento termico della copertura genera fenomeni di dispersione invernale e surriscaldamento estivo.

Copertura piana dell'edificio

L'intervento prevede la realizzazione, sopra il solaio esistente, di una nuova copertura metallica in pannelli sandwich, in grado di ridurre significativamente la trasmittanza del solaio e realizzare le pendenze di scolo necessarie.

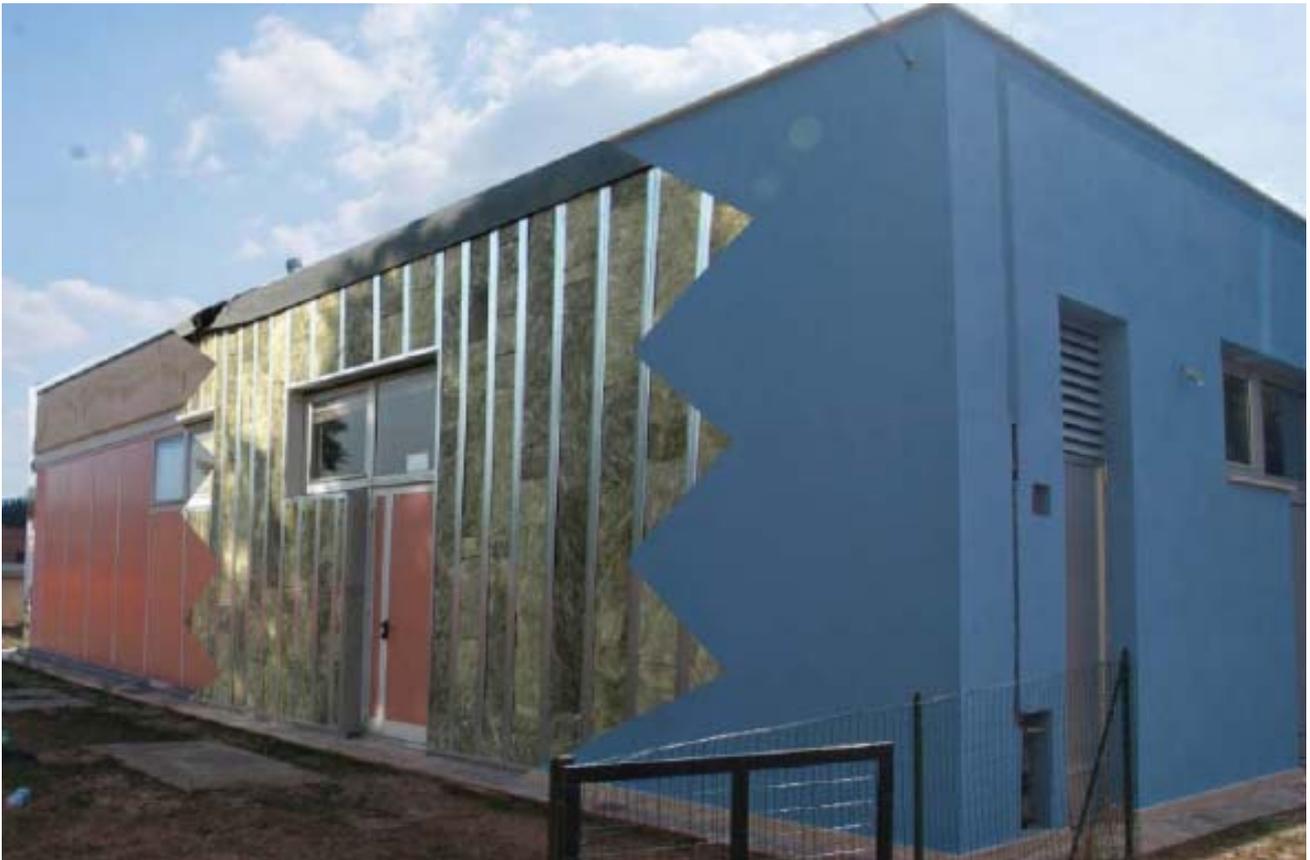
Cappotto esterno realizzato nell'anno 2011 presso asilo nido gemello nel Comune di Monteriggioni (SI)

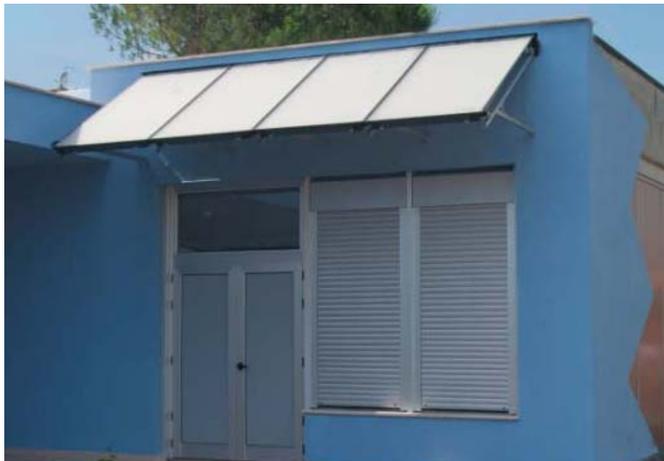
L'abbattimento dei consumi energetici di gas metano conseguibile grazie al miglioramento dell'isolamento termico dell'involucro edilizio può essere ulteriormente incrementato con la produzione di ACS da fonte rinnovabile, mediante l'installazione di collettori solari termici, garantendo una copertura di circa il 50% dei consumi di acqua calda sanitaria.

Impianto solare termico realizzato nell'anno 2011 presso asilo nido gemello nel Comune di Monteriggioni (SI)

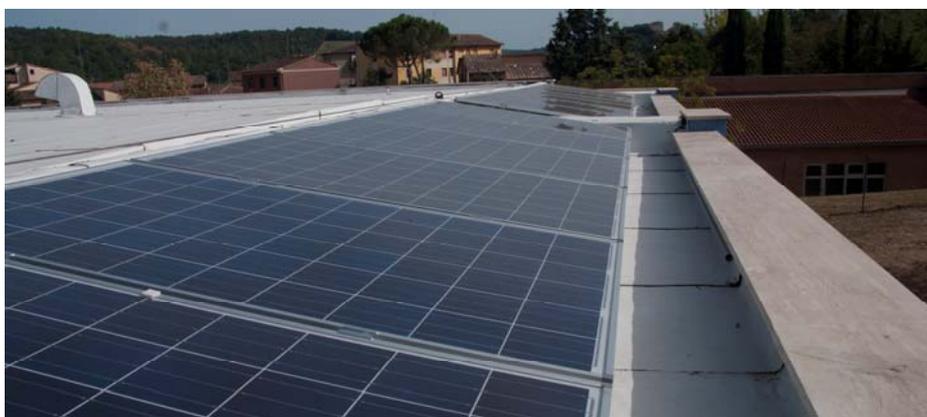
L'abbattimento dei consumi elettrici può ottenersi grazie alla produzione di energia elettrica da fonte solare. L'impianto fotovoltaico in progetto ha una potenza di circa 4.5 kW, le superfici solari saranno disposte seguendo il criterio della integrazione architettonica, senza ledere la ragionevole producibilità dell'impianto. La produzione attesa è di circa 5.000 kWh/anno, energia che coprirà circa il 30% dei consumi annui dell'edificio. Ai fini dell'ottenimento della qualifica di edificio NZEB, in fase di Direzione Lavori verrà valutata una estensione di potenza fotovoltaica.

Impianto fotovoltaico realizzato nell'anno 2011 presso asilo nido gemello nel Comune di Monteriggioni (SI)
